Nr zlecenia: 73/12/09/2025/Santander Remarketing NAJEM

## WYCENA WARTOŚCI

Zadanie: Ocena stanu technicznego i określenie wartości rynkowej pojazdu

| DANE IDENTYFIKACYJNE POJAZDU | | Dane: [T] IX-2025 | |
|---|---|---|---|
| Model pojazdu: | CX-60 e-SKYACTIV PHEV MR`22 E6d | Nr Info-Ekspert: | 021-01385 |

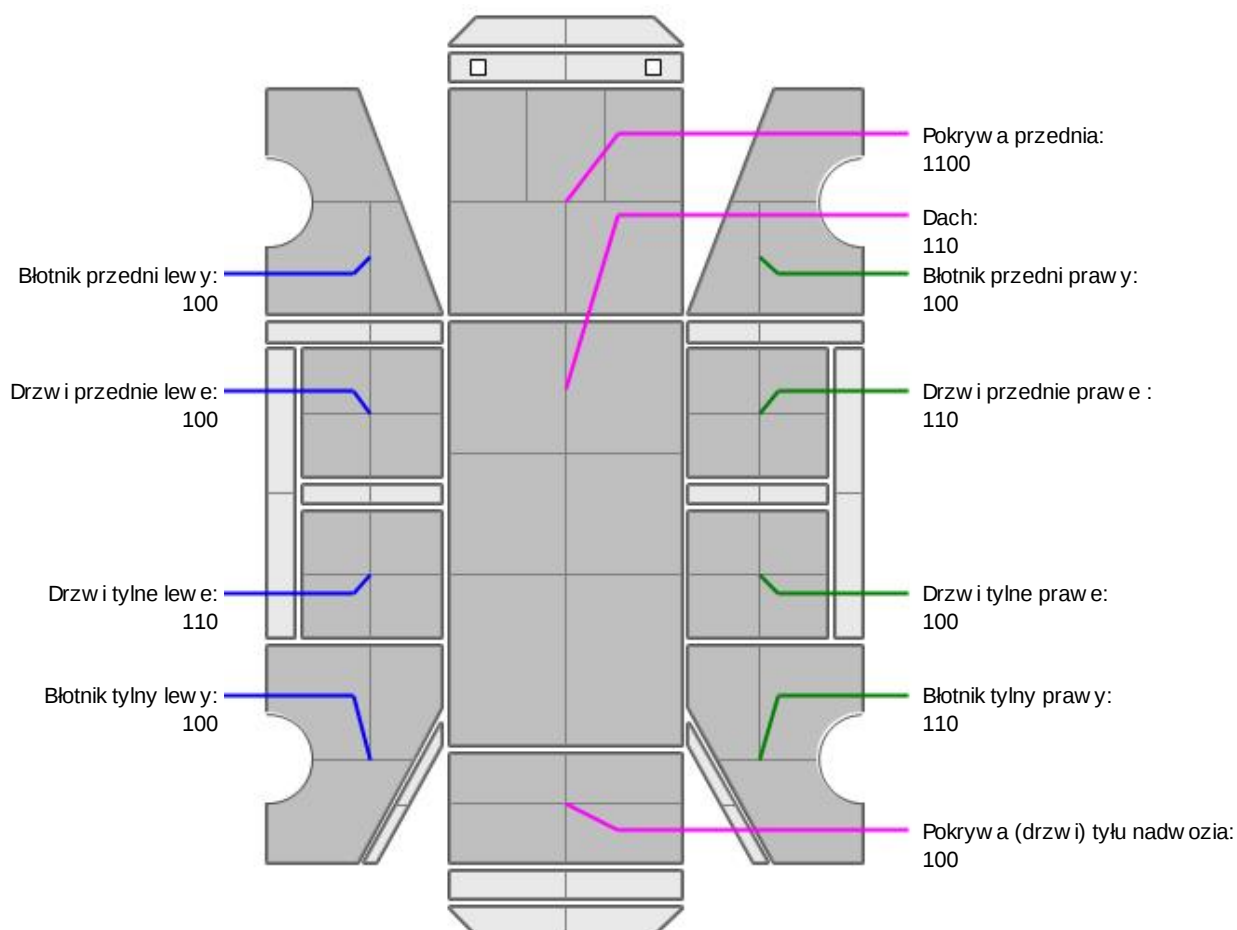
| L.p. | Nazwa elementu | L / P | Grubość powłoki [μm] | Opis |
| 1 | Pokrywa przednia | | 1100 | |
| 2 | Dach | | 110 | |

Podane przedziały grubości powłoki lakierowej, dotyczą punktów pomiarowych. Nie mogą być traktowane jako gwarancja, że grubość powłoki lakierowej w innych punktach nie wykracza poza te przedziały. Pomiar powłoki lakierowej został wykonany urządzeniem będącym w posiadaniu rzeczoznawcy. Pomiar wykonany innym przyrządem może się różnić.
