Nr zlecenia: 65/12/09/2025/CarArena STANDARD

## WYCENA WARTOŚCI

Zadanie: Ocena stanu technicznego i określenie wartości rynkowej pojazdu

| DANE IDENTYFIKACYJNE POJAZDU | | Dane: [O] IX-2025 | |
|---|---|---|---|
| Model pojazdu: | <b>Corsa E 1.4 MR`14 E6</b> | Nr Info-Ekspert: | <b>028-05539</b> |

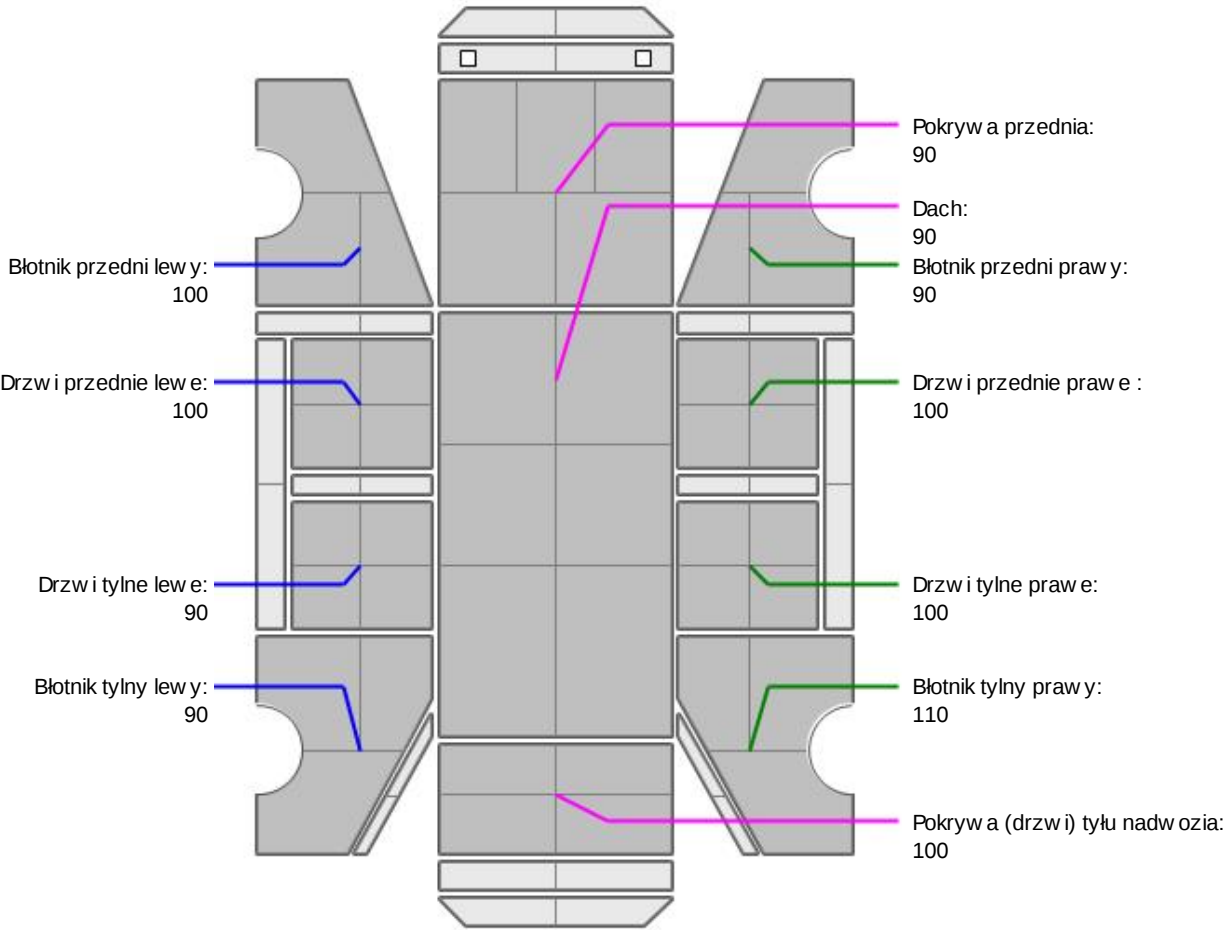
**NADWOZIE – Opis powłoki lakierowej**

| L.p. | Nazwa elementu | L / P | Grubość powłoki [µm] | Opis |
| 1 | Pokrywa przednia | | 90 | |
| 2 | Dach | | 90 | |
| 3 | Błotnik przedni | L | 100 | |
| 4 | Drzwi przednie | L | 100 | |
| 5 | Drzwi tylne | L | 90 | |
| 6 | Błotnik tylny | L | 90 | |
| 7 | Błotnik przedni | P | 90 | |
| 8 | Drzwi przednie | P | 100 | |
| 9 | Drzwi tylne | P | 100 | |
| 10 | Błotnik tylny | P | 110 | |
| 11 | Pokrywa (drzwi) tyłu nadwozia | | 100 | |

Podane przedziały grubości powłoki lakierowej, dotyczą punktów pomiarowych. Nie mogą być traktowane jako gwarancja, że grubość powłoki lakierowej w innych punktach nie wykracza poza te przedziały. Pomiar powłoki lakierowej został wykonany urządzeniem będącym w posiadaniu rzeczoznawcy.
