Nr zlecenia: 99/26/08/2025/CarArena STANDARD

## WYCENA WARTOŚCI

Zadanie: Ocena stanu technicznego i określenie wartości rynkowej pojazdu

| DANE IDENTYFIKACYJNE POJAZDU | | Dane: [O] VIII-2025 | |
|---|---|---|---|
| Model pojazdu: | Ceed 1.0 MR`18 E6 | Nr Info-Ekspert: | 052-01215 |

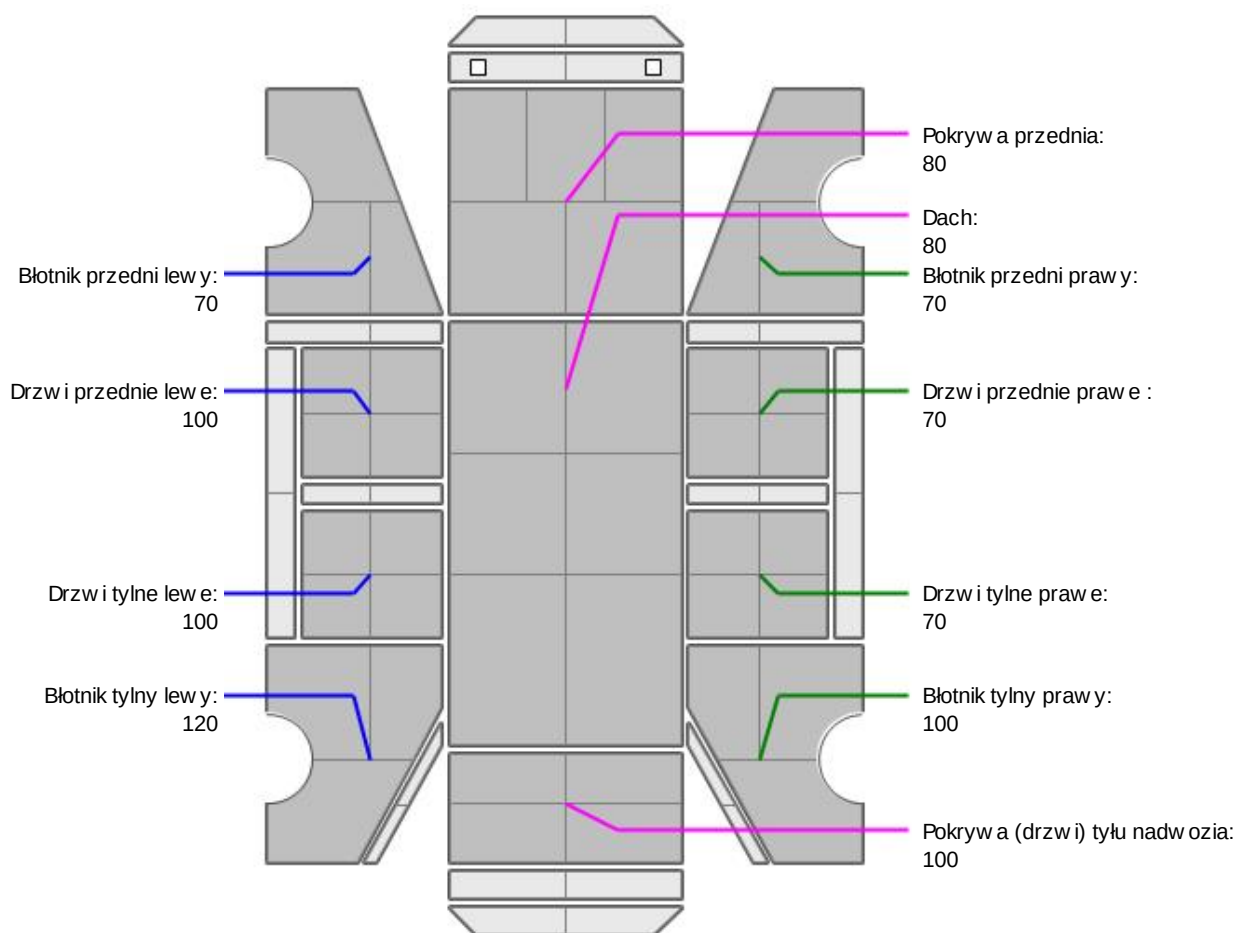
## NADWOZIE – Opis powłoki lakierowej

| L.p. | Nazwa elementu | L / P | Grubość powłoki [µm] | Opis |
| 1 | Pokrywa przednia | | 80 | |
| 2 | Dach | | 80 | |
| 3 | Błotnik przedni | L | 70 | |
| 4 | Drzwi przednie | L | 100 | |
| 5 | Drzwi tylne | L | 100 | |
| 6 | Błotnik tylny | L | 120 | |
| 7 | Błotnik przedni | P | 70 | |
| 8 | Drzwi przednie | P | 70 | |
| 9 | Drzwi tylne | P | 70 | |
| 10 | Błotnik tylny | P | 100 | |
| 11 | Pokrywa (drzwi) tyłu nadwozia | | 100 | |

Podane przedziały grubości powłoki lakierowej, dotyczą punktów pomiarowych. Nie mogą być traktowane jako gwarancja, że grubość powłoki lakierowej w innych punktach nie wykracza poza te przedziały. Pomiar powłoki lakierowej został wykonany urządzeniem będącym w posiadaniu rzeczoznawcy. Pomiar wykonany innym przyrządem może się różnić.
