## WYCENA WARTOŚCI

Zadanie: Ocena stanu technicznego i określenie wartości rynkowej pojazdu

| DANE IDENTYFIKACYJNE POJAZDU | | Dane: [D] IX-2025 | |
|---|---|---|---|
| Marka: | <b>FIAT</b> | Nr rejestracyjny: | <b>WE394XL</b> |
| Model pojazdu: | <b>Fiorino 1.4 MR`16 E6 1.7t</b> | Nr Info-Ekspert: | <b>045-04615</b> |

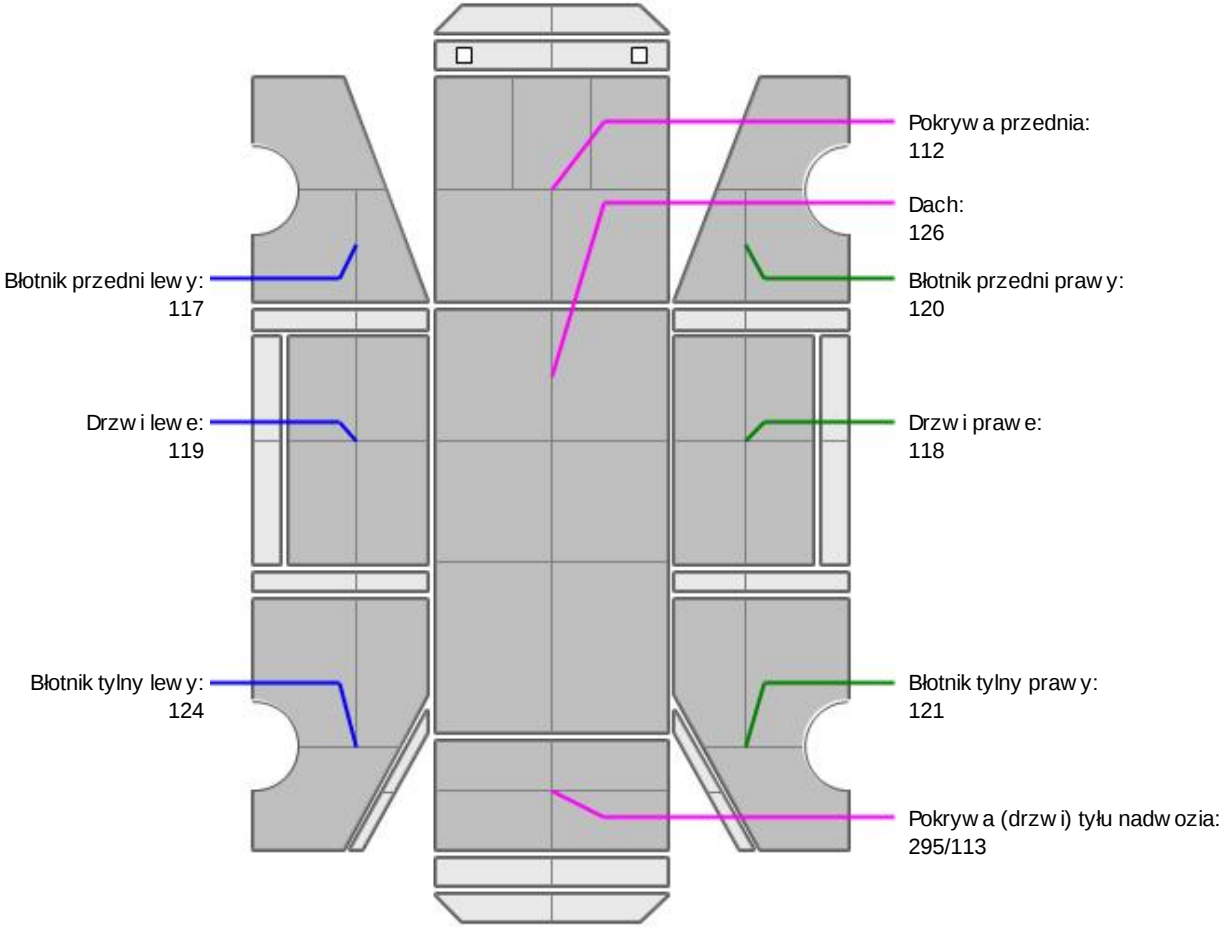
| L.p. | Nazwa elementu | L / P | Grubość powłoki [µm] | Opis |
| 1 | Pokrywa przednia | | 112 | |
| 2 | Dach | | 126 | |
| 3 | Błotnik przedni | L | 117 | |
| 4 | Drzwi | L | 119 | |
| 5 | Błotnik tylny | L | 124 | |
| 6 | Błotnik przedni | P | 120 | |
| 7 | Drzwi | P | 118 | |
| 8 | Błotnik tylny | P | 121 | |

| 9 | Pokrywa (drzwi) tyłu nadwozia | | 295/113 | |

Podane przedziały grubości powłoki lakierowej, dotyczą punktów pomiarowych. Nie mogą być traktowane jako gwarancja, że grubość powłoki lakierowej w innych punktach nie wykracza poza te przedziały. Pomiar powłoki lakierowej został wykonany urządzeniem będącym w posiadaniu rzeczoznawcy. Pomiar wykonany innym przyrządem może się różnić.
