## Poglądowy Raport Stanu Technicznego

Zadanie: Ocena stanu technicznego i określenie wartości rynkowej pojazdu

| DANE IDENTYFIKACYJNE POJAZDU | | Dane: [O] VIII-2025 | |
|---|---|---|---|
| Marka: | KIA | Nr rejestracyjny: | W645LA |
| Model pojazdu: | Ceed 1.0 MR`18 E6 | Nr Info-Ekspert: | 052-01215 |

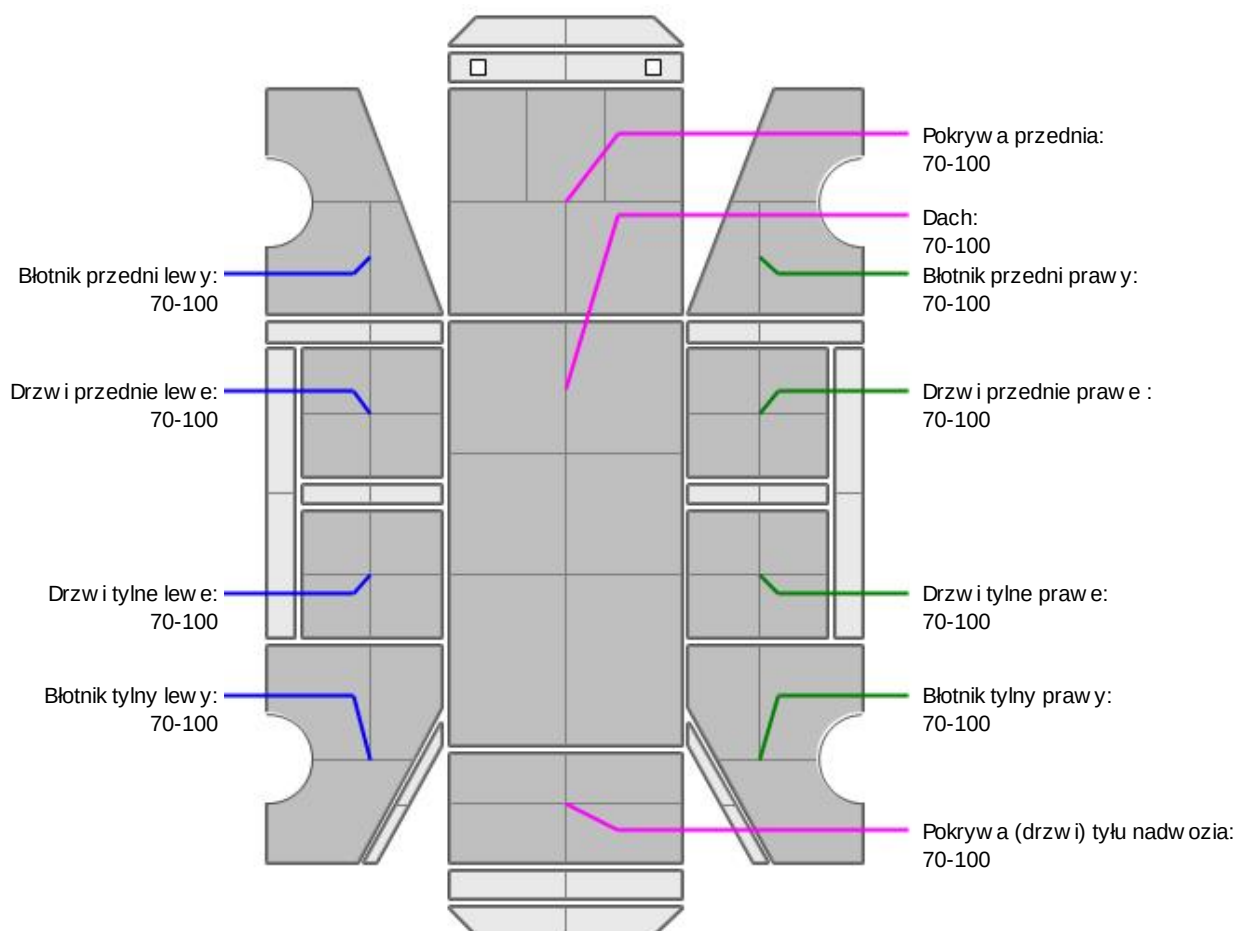
## NADWOZIE – Opis powłoki lakierowej

| L.p. | Nazwa elementu | L / P | Grubość powłoki [μm] | Opis |
| 1 | Pokrywa przednia | | 70-100 | |
| 2 | Dach | | 70-100 | |
| 3 | Błotnik przedni | L | 70-100 | |
| 4 | Drzwi przednie | L | 70-100 | |
| 5 | Drzwi tylne | L | 70-100 | |
| 6 | Błotnik tylny | L | 70-100 | |
| 7 | Błotnik przedni | P | 70-100 | |
| 8 | Drzwi przednie | P | 70-100 | |
| 9 | Drzwi tylne | P | 70-100 | |
| 10 | Błotnik tylny | P | 70-100 | |
| 11 | Pokrywa (drzwi) tyłu nadwozia | | 70-100 | |

Podane przedziały grubości powłoki lakierowej, dotyczą punktów pomiarowych. Nie mogą być traktowane jako gwarancja, że grubość powłoki lakierowej w innych punktach nie wykracza poza te przedziały. Pomiar powłoki lakierowej został wykonany urządzeniem będącym w posiadaniu rzeczoznawcy. Pomiar wykonany innym przyrządem może się różnić.
