Nr zlecenia: 71/16/09/2025/CarArena STANDARD

## WYCENA WARTOŚCI

Zadanie: Ocena stanu technicznego i określenie wartości rynkowej pojazdu

| DANE IDENTYFIKACYJNE POJAZDU | | Dane: [O] IX-2025 | |
|---|---|---|---|
| Marka: | <b>BMW</b> | Nr rejestracyjny: | <b>PZ2T181</b> |

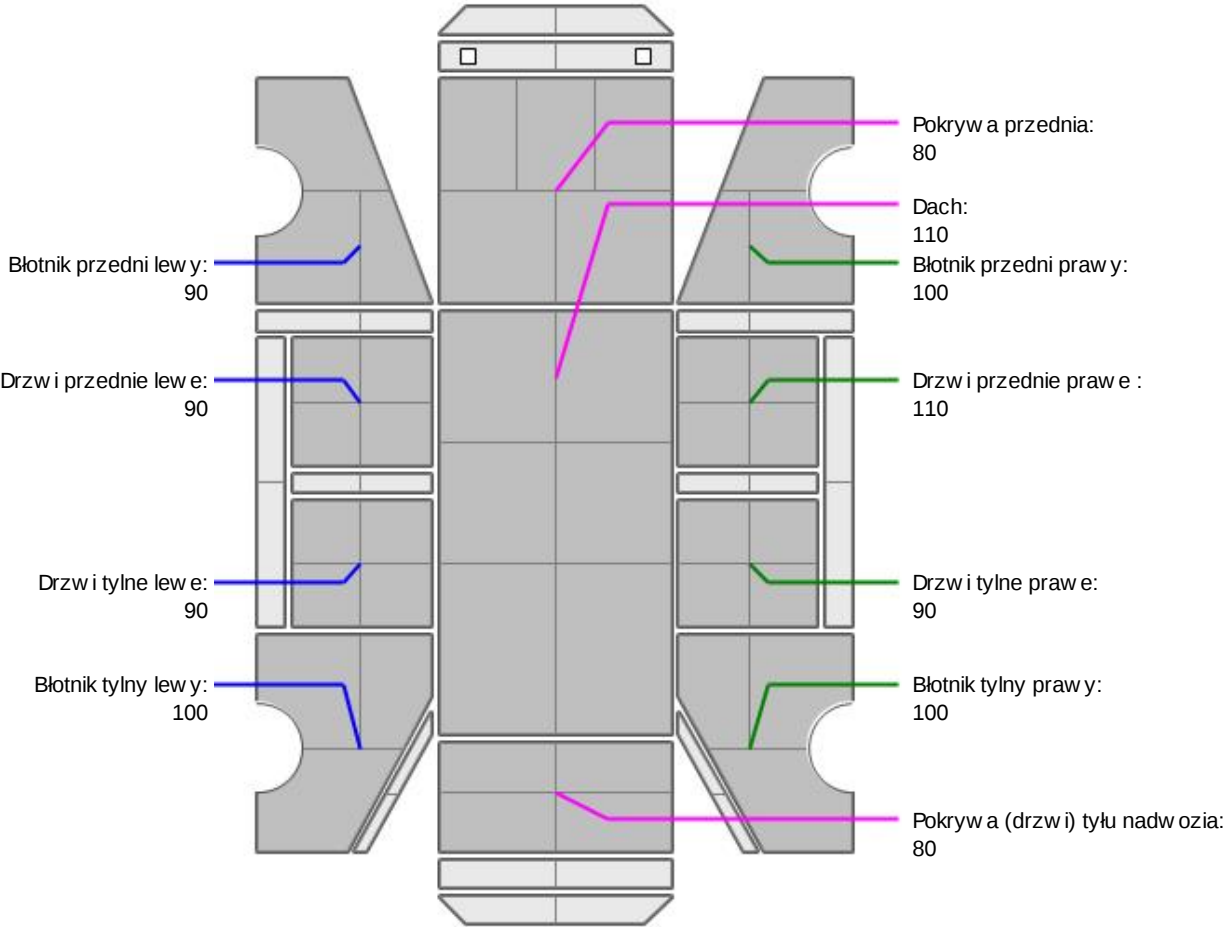
NADWOZIE – Opis powłoki lakierowej

| L.p. | Nazwa elementu | L / P | Grubość powłoki [μm] | Opis |
| 1 | Pokrywa przednia | | 80 | |
| 2 | Dach | | 110 | |
| 3 | Błotnik przedni | L | 90 | |
| 4 | Drzwi przednie | L | 90 | |
| 5 | Drzwi tylne | L | 90 | |
| 6 | Błotnik tylny | L | 100 | |
| 7 | Błotnik przedni | P | 100 | |
| 8 | Drzwi przednie | P | 110 | |
| 9 | Drzwi tylne | P | 90 | |
| 10 | Błotnik tylny | P | 100 | |
| 11 | Pokrywa (drzwi) tyłu nadwozia | | 80 | |

Podane przedziały grubości powłoki lakierowej, dotyczą punktów pomiarowych. Nie mogą być traktowane jako gwarancja, że grubość powłoki lakierowej w innych punktach nie wykracza poza te przedziały. Pomiar powłoki lakierowej został wykonany urządzeniem będącym w posiadaniu rzeczoznawcy. Pomiar wykonany innym przyrządem może się różnić.
