## WYCENA WARTOŚCI

Zadanie: Ocena stanu technicznego i określenie wartości rynkowej pojazdu

| DANE IDENTYFIKACYJNE POJAZDU | | Dane: [O] IX-2025 | |
|---|---|---|---|
| Marka: | <b>BMW</b> | Nr rejestracyjny: | <b>PZ3T058</b> |
| Model pojazdu: | <b>320 Touring Diesel Mild Hybrid MR`22 E6d/e G21</b> | Nr Info-Ekspert: | <b>003-06460</b> |

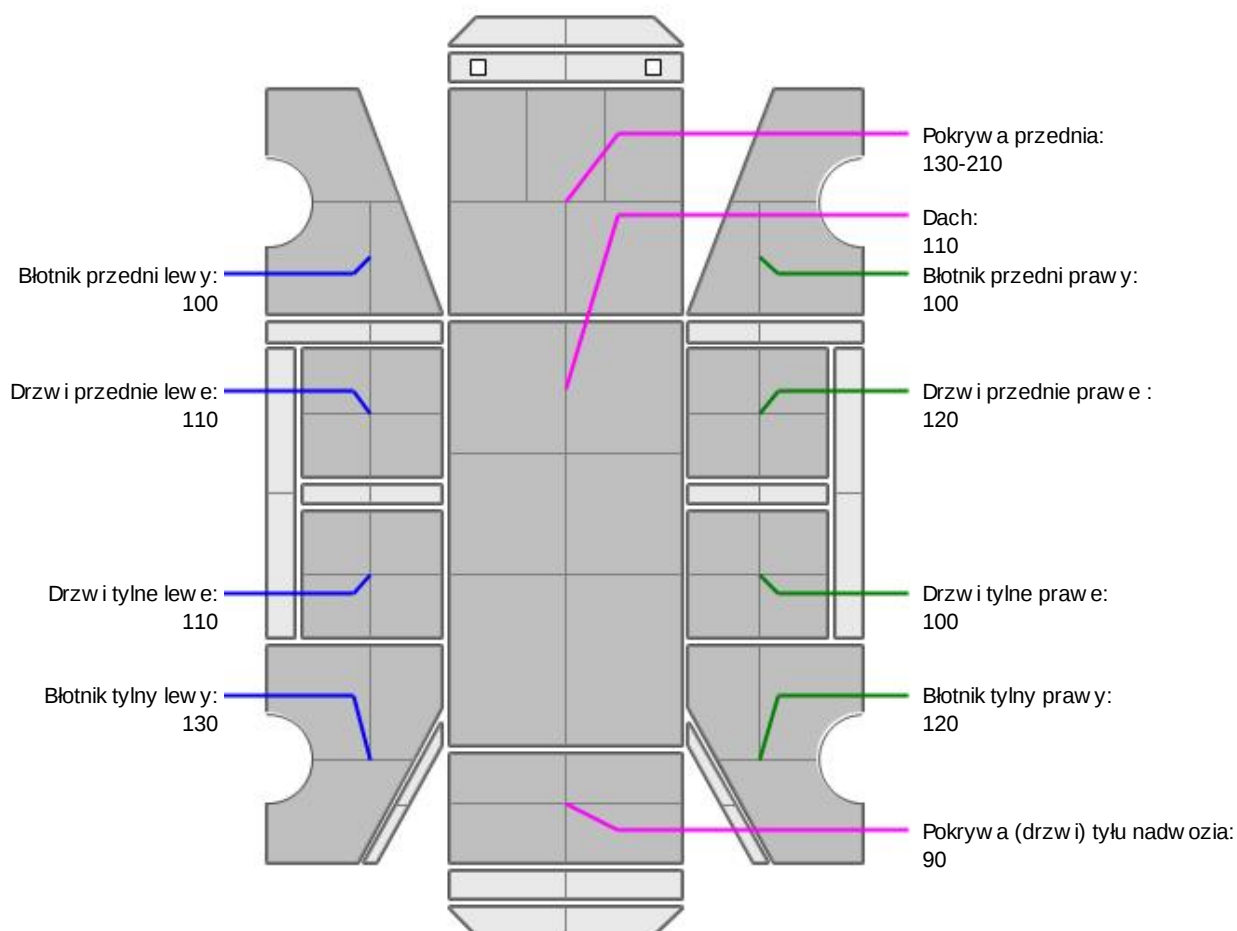
| L.p. | Nazwa elementu | L / P | Grubość powłoki [μm] | Opis |
| 1 | Pokrywa przednia | | 130-210 | |
| 2 | Dach | | 110 | |
| 3 | Błotnik przedni | L | 100 | |
| 4 | Drzwi przednie | L | 110 | |
| 5 | Drzwi tylne | L | 110 | |
| 6 | Błotnik tylny | L | 130 | |
| 7 | Błotnik przedni | P | 100 | |
| 8 | Drzwi przednie | P | 120 | |
| 9 | Drzwi tylne | P | 100 | |
| 10 | Błotnik tylny | P | 120 | |
| 11 | Pokrywa (drzwi) tyłu nadwozia | | 90 | |
