Nr zlecenia: 40/16/09/2025/CarArena STANDARD

## WYCENA WARTOŚCI

Zadanie: Ocena stanu technicznego i określenie wartości rynkowej pojazdu

| DANE IDENTYFIKACYJNE POJAZDU | | Dane: [O] IX-2025 | |
|---|---|---|---|
| Model pojazdu: | <b>Arteon 2.0 TSI MR`17 E6</b> | Nr Info-Ekspert: | <b>040-08675</b> |

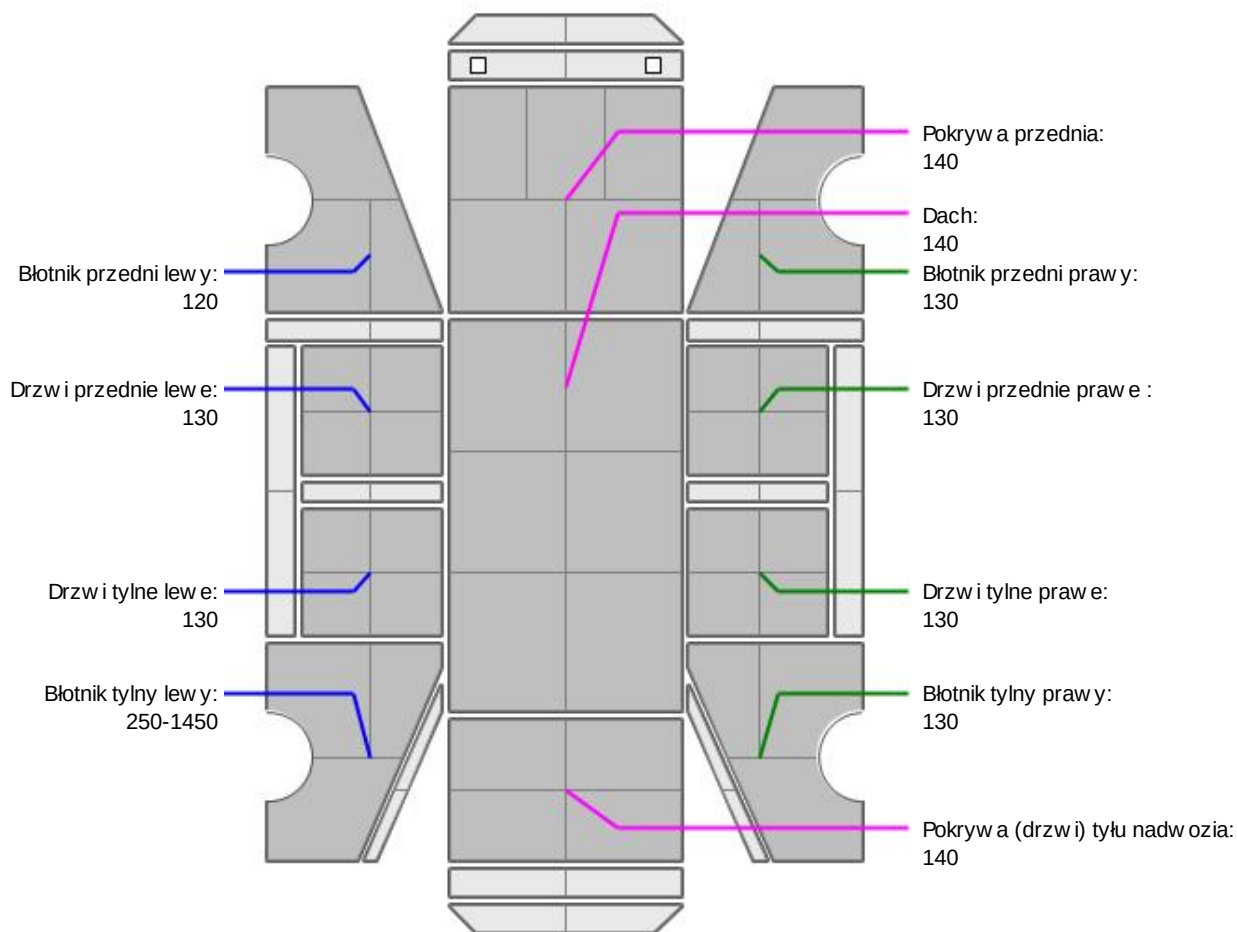
**KABINA KIEROWCY – Opis powłoki lakierowej**

| L.p. | Nazwa elementu | L / P | Grubość powłoki [μm] | Opis |
| 1 | Pokrywa przednia | | 140 | |
| 2 | Dach | | 140 | |
| 3 | Błotnik przedni | L | 120 | |
| 4 | Drzwi przednie | L | 130 | |
| 5 | Drzwi tylne | L | 130 | |
| 6 | Błotnik tylny | L | 250-1450 | |
| 7 | Błotnik przedni | P | 130 | |
| 8 | Drzwi przednie | P | 130 | |
| 9 | Drzwi tylne | P | 130 | |
| 10 | Błotnik tylny | P | 130 | |
| 11 | Pokrywa (drzwi) tyłu nadwozia | | 140 | |
