Nr zlecenia: 41/16/09/2025/CarArena STANDARD

## WYCENA WARTOŚCI

Zadanie: Ocena stanu technicznego i określenie wartości rynkowej pojazdu

| DANE IDENTYFIKACYJNE POJAZDU | | Dane: [O] IX-2025 | |
|---|---|---|---|
| Model pojazdu: | <b>Arteon Shooting Brake 2.0 TSI MR`21 E6d</b> | Nr Info-Ekspert: | <b>040-09963</b> |

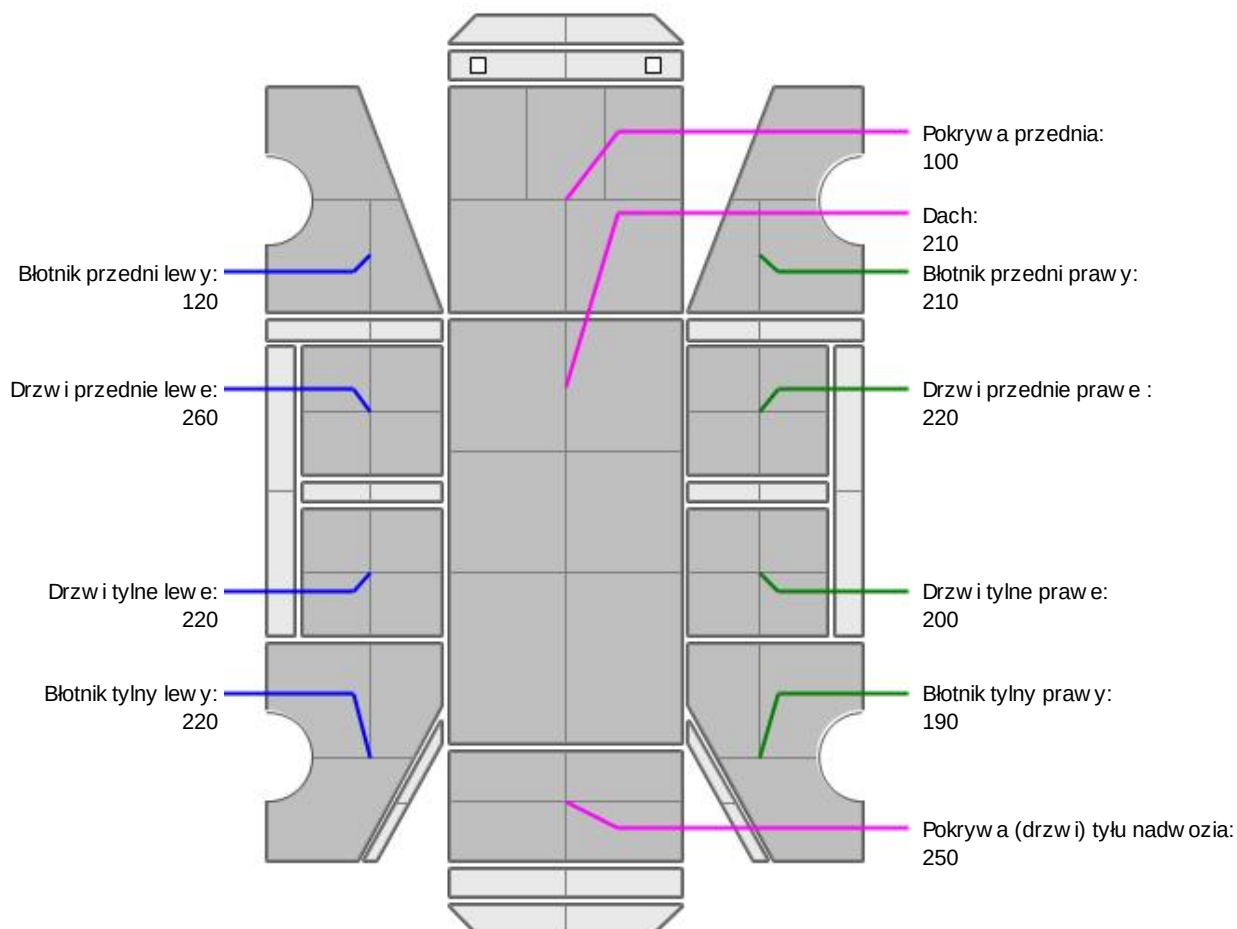
## NADWOZIE – Opis powłoki lakierowej

| L.p. | Nazwa elementu | L / P | Grubość powłoki [μm] | Opis |
| 1 | Pokrywa przednia | | 100 | |
| 2 | Dach | | 210 | |
| 3 | Błotnik przedni | L | 120 | |
| 4 | Drzwi przednie | L | 260 | |
| 5 | Drzwi tylne | L | 220 | |
| 6 | Błotnik tylny | L | 220 | |
| 7 | Błotnik przedni | P | 210 | |
| 8 | Drzwi przednie | P | 220 | |
| 9 | Drzwi tylne | P | 200 | |
| 10 | Błotnik tylny | P | 190 | |
| 11 | Pokrywa (drzwi) tyłu nadwozia | | 250 | |

Podane przedziały grubości powłoki lakierowej, dotyczą punktów pomiarowych. Nie mogą być traktowane jako gwarancja, że grubość powłoki lakierowej w innych punktach nie wykracza poza te przedziały. Pomiar powłoki lakierowej został wykonany urządzeniem będącym w posiadaniu rzeczoznawcy. Pomiar wykonany innym przyrządem może się różnić.
