Nr zlecenia: 19/18/09/2025/CarArena STANDARD

## WYCENA WARTOŚCI

Zadanie: Ocena stanu technicznego i określenie wartości rynkowej pojazdu

| DANE IDENTYFIKACYJNE POJAZDU | | Dane: [O] IX-2025 | |
|---|---|---|---|
| Model pojazdu: | <b>i30 1.4 MR`17 E6</b> | Nr Info-Ekspert: | <b>016-01547</b> |

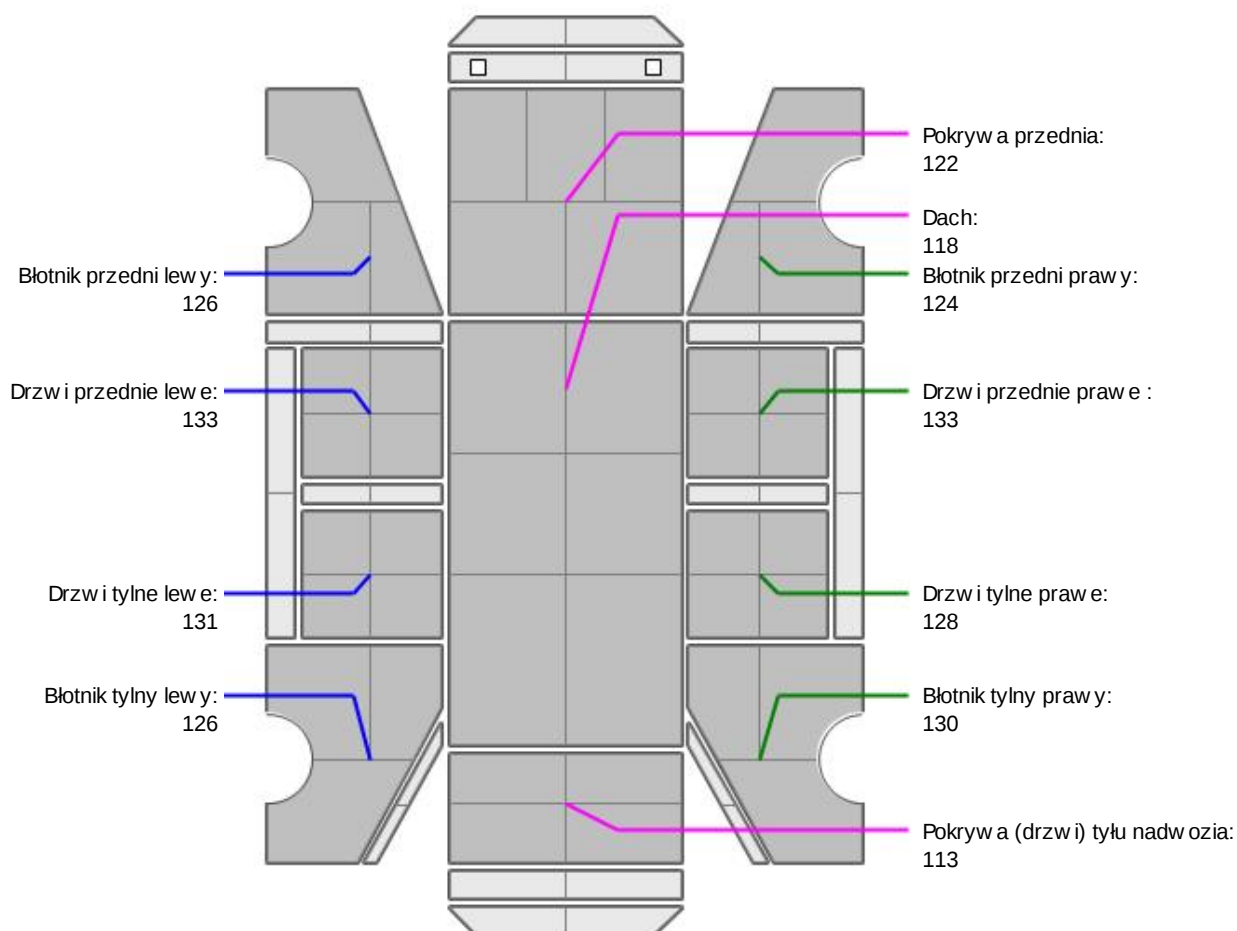
| L.p. | Nazwa elementu | L / P | Grubość powłoki<br>[μm] | Opis |
| 1 | Pokrywa przednia | | 122 | |
| 2 | Dach | | 118 | |
| 3 | Błotnik przedni | L | 126 | |
| 4 | Drzwi przednie | L | 133 | |
| 5 | Drzwi tylne | L | 131 | |
| 6 | Błotnik tylny | L | 126 | |
| 7 | Błotnik przedni | P | 124 | |
| 8 | Drzwi przednie | P | 133 | |
| 9 | Drzwi tylne | P | 128 | |
| 10 | Błotnik tylny | P | 130 | |
| 11 | Pokrywa (drzwi) tyłu nadwozia | | 113 | |

Podane przedziały grubości powłoki lakierowej, dotyczą punktów pomiarowych. Nie mogą być traktowane, jako gwarancja, że grubość powłoki lakierowej w innych punktach nie wykracza poza te przedziały. Pomiar powłoki lakierowej został wykonany urządzeniem będącym w posiadaniu rzeczoznawcy. Pomiar wykonany innym przyrządem może się różnić.
