## Raport z oględzin pojazdu

| Numer raportu | 215374/6/25-11401 | Data raportu | 17-06-2025 |

| Marka, model | FORD Puma 19-24 |
| Numer rejestracyjny | WJ1133L |

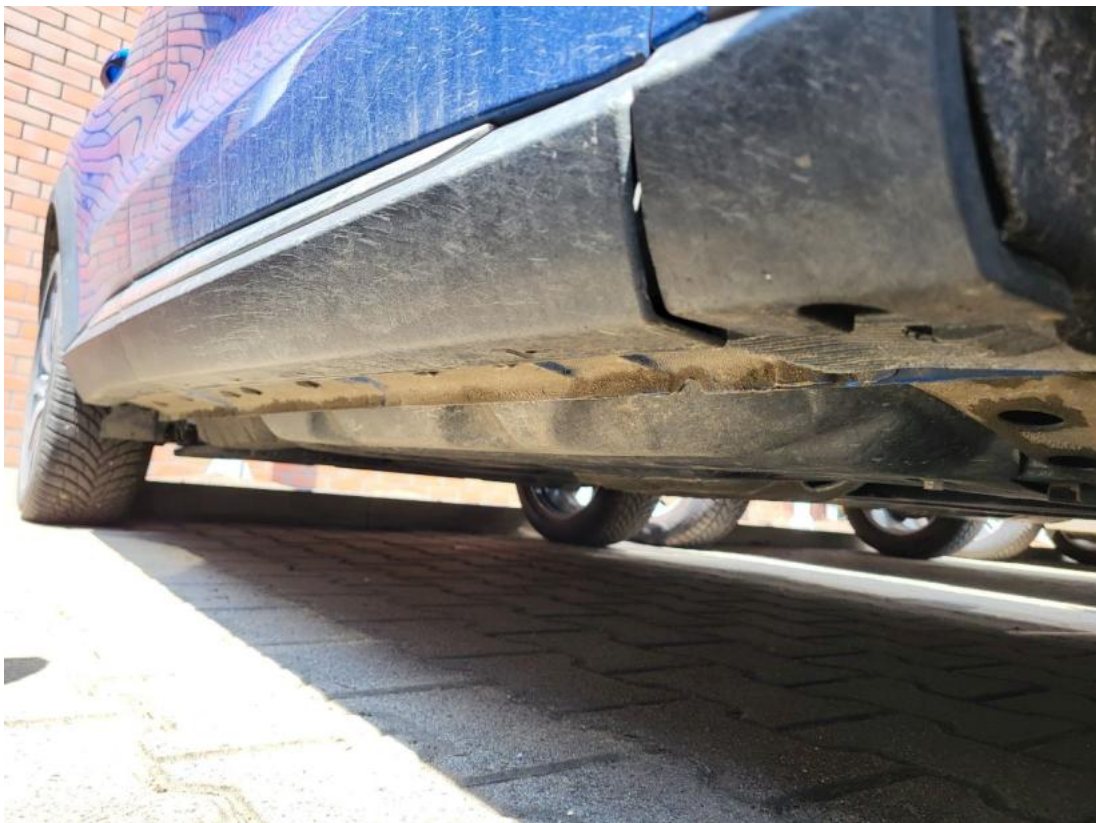
**Fot. 4**

Próg prawy (widok od przodu)

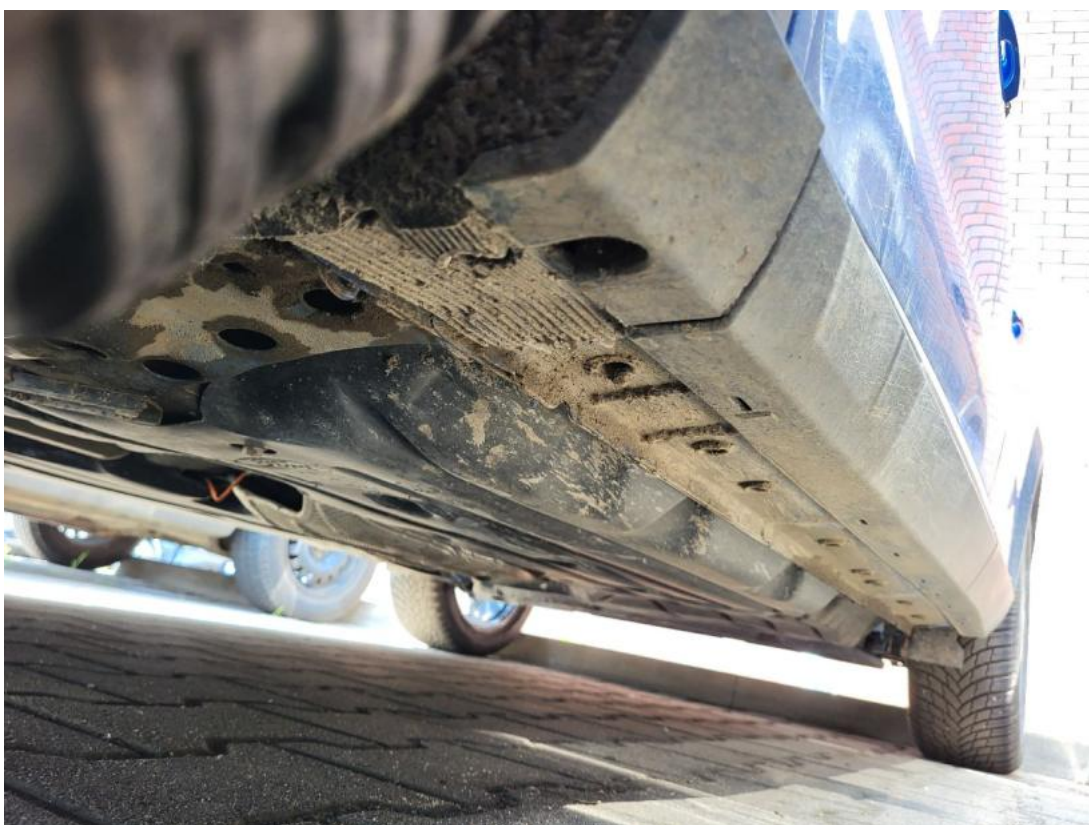
**Fot. 12**

Próg lewy (widok od przodu)

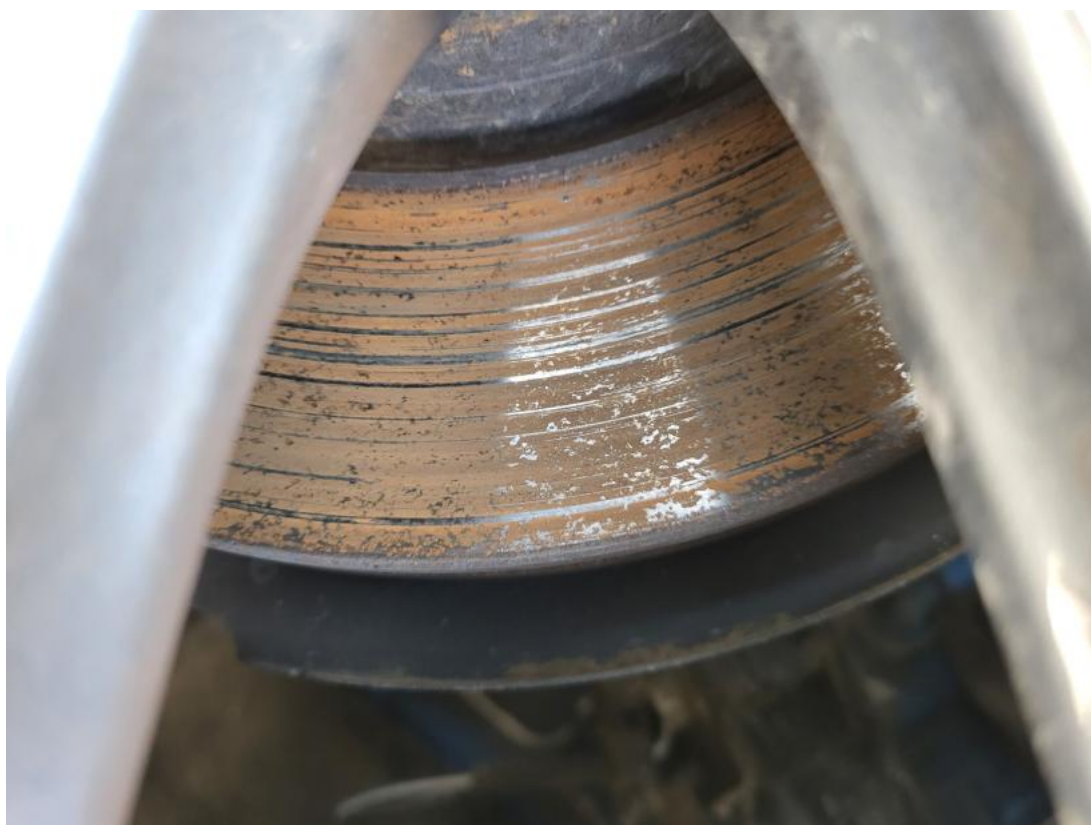
**Fot. 28**  
Tarcza hamulcowa przednia lewa

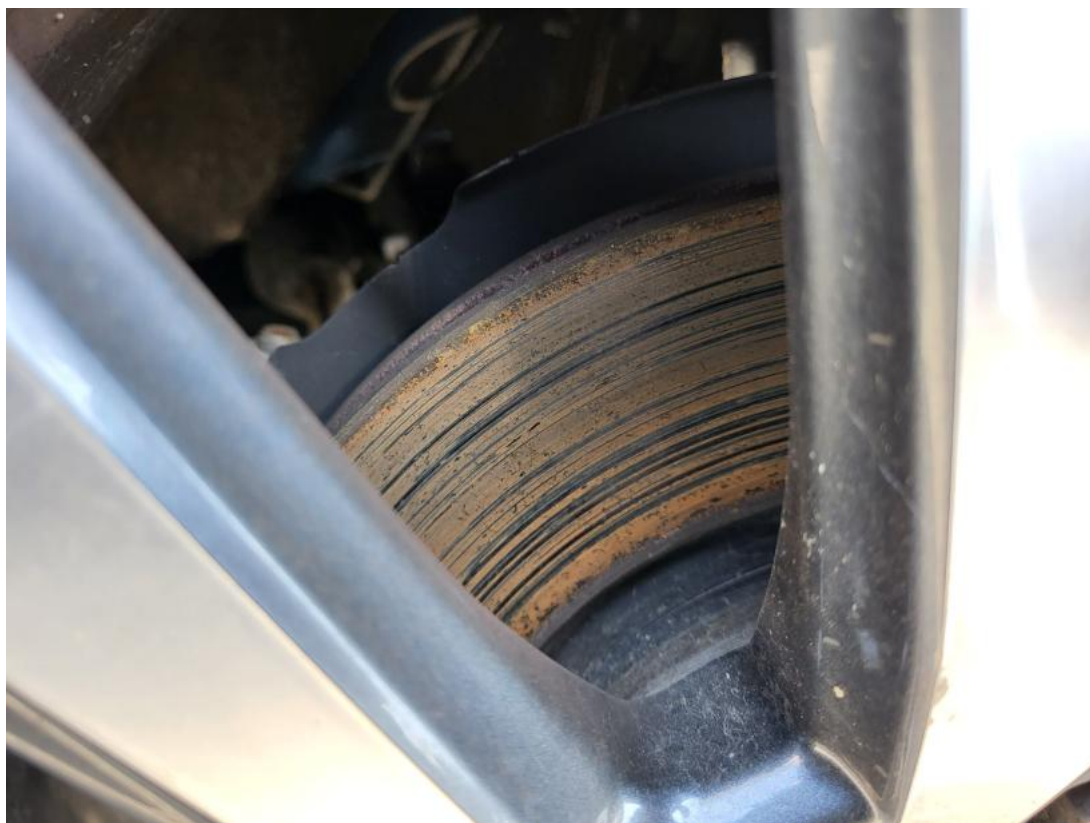
**Fot. 29**

Tarcza hamulcowa przednia prawa

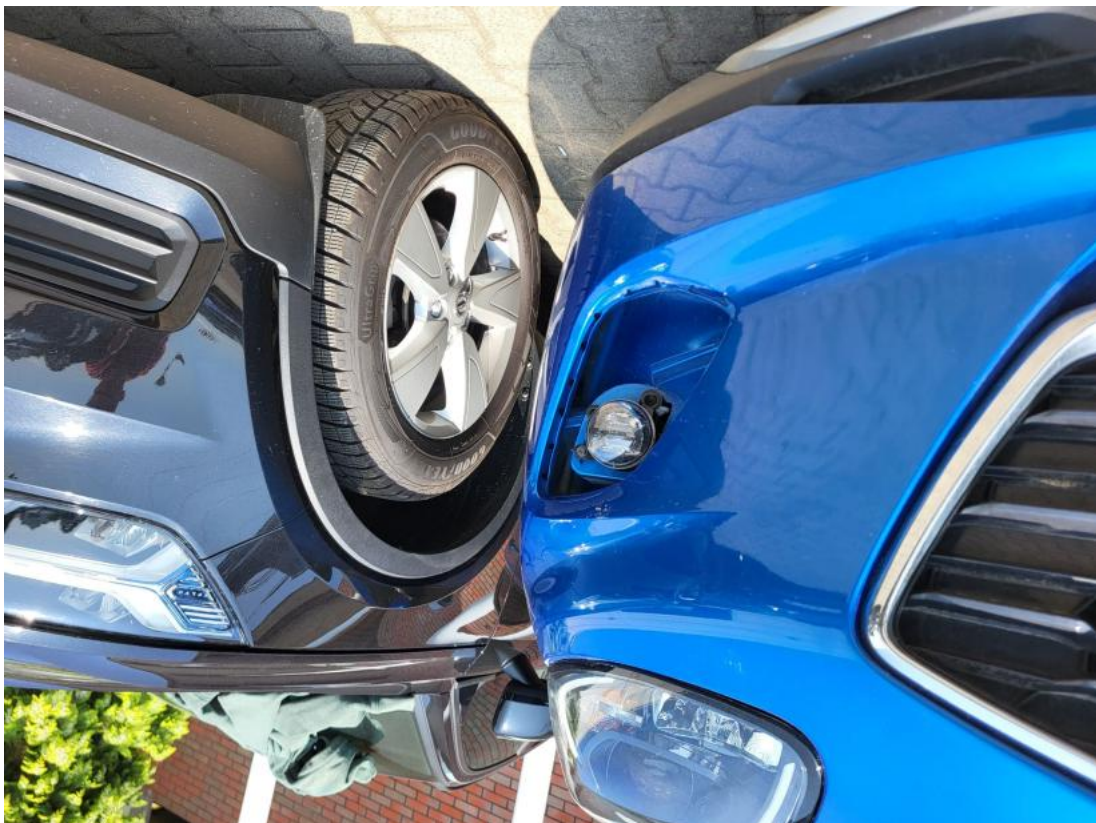
**Fot. 32**

| Poz. | Nazwa pozycji | Opis uszkodzeń | Kwalifik. | Naprawa [rbg] |
|---|---|---|---|---|
| 2 | Pokrywa reflektora dodatkowego L | brak | WY | |

Kratka/zaślepka halogenu L - Inne 1

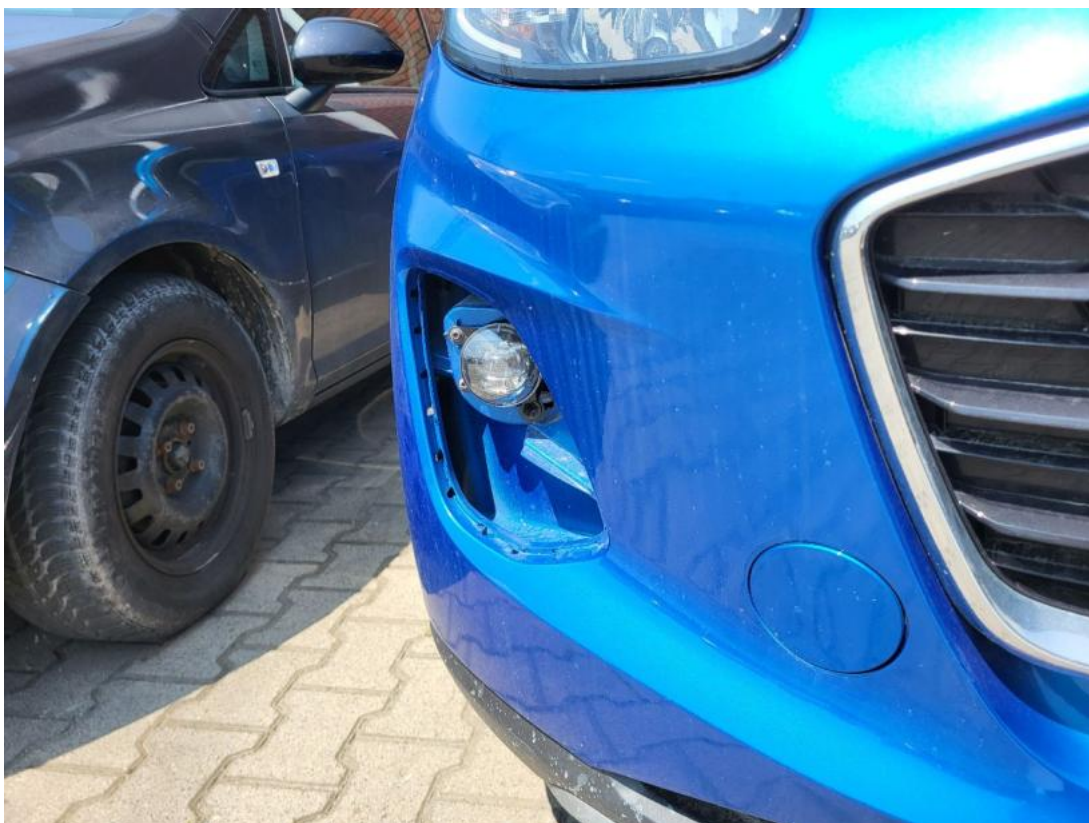
**Fot. 33**

| Poz. | Nazwa pozycji | Opis uszkodzeń | Kwalifik. | Naprawa [rbg] |
|---|---|---|---|---|
| 3 | Pokrywa reflektora dodatkowego R | brak | WY | |

Kratka/zaślepka halogenu P - Inne 1

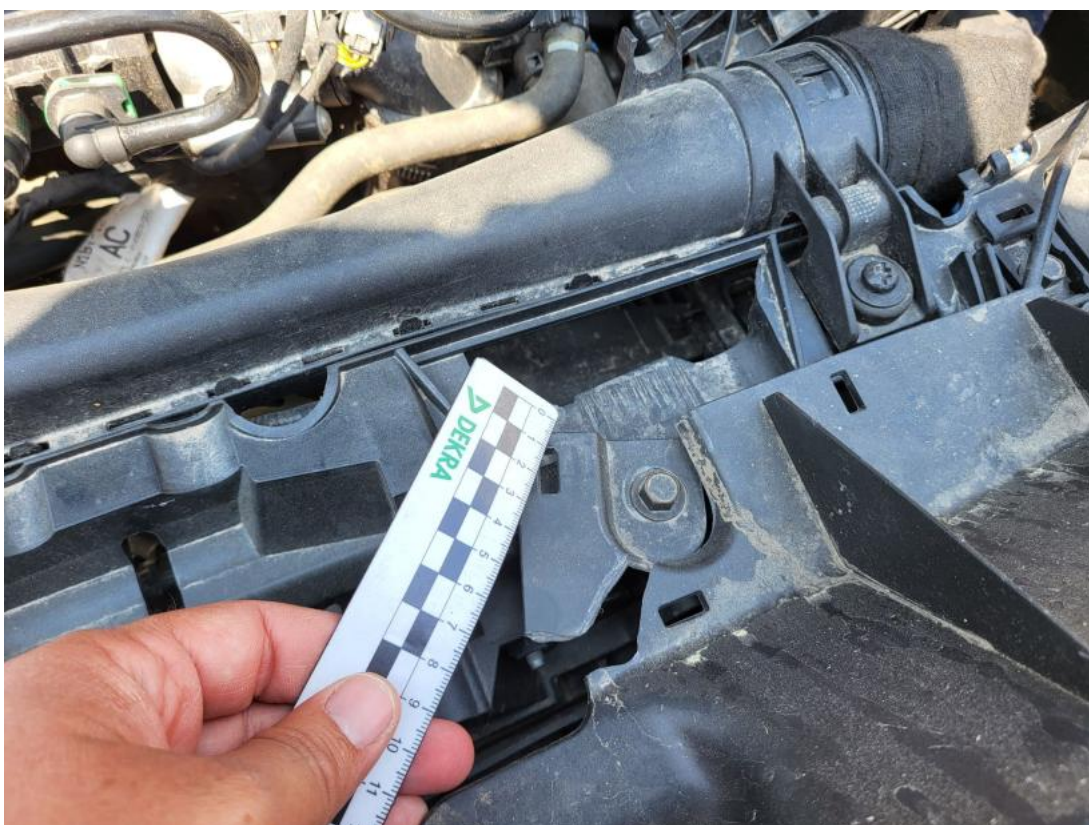
**Fot. 34**

| Poz. | Nazwa pozycji | Opis uszkodzeń | Kwalifik. | Naprawa [rbg] |
|---|---|---|---|---|
| 1 | Wspornik zderzaka przedniego | połamana(y) | WY | 0.8 |

Zderzak - Pęknięcie/rozerwanie 1

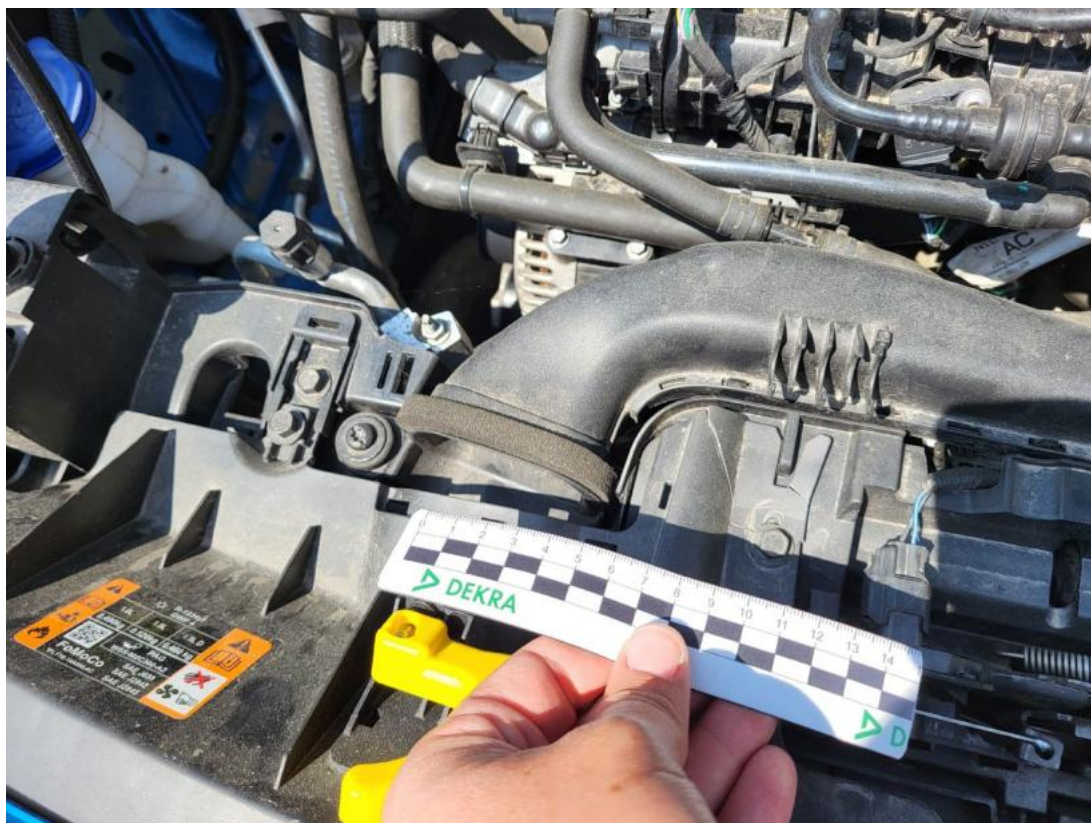
**Fot. 35**

Zderzak - Pęknięcie/rozerwanie 2

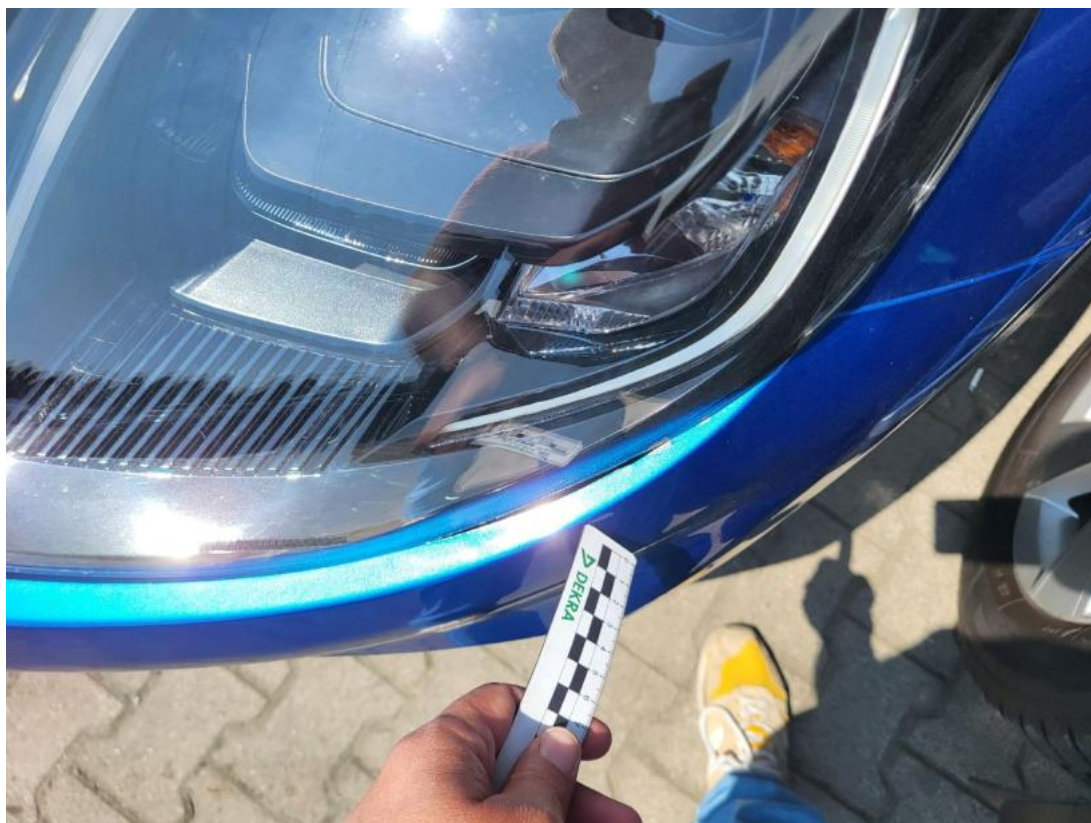
**Fot. 37**

| Poz. | Nazwa pozycji | Opis uszkodzeń | Kwalifik. | Naprawa [rbg] |
|---|---|---|---|---|
| 7 | Okładzina zderzaka przedniego | niewłaściwe pasowanie | NA | 0.3 |

Zderzak - Inne 2

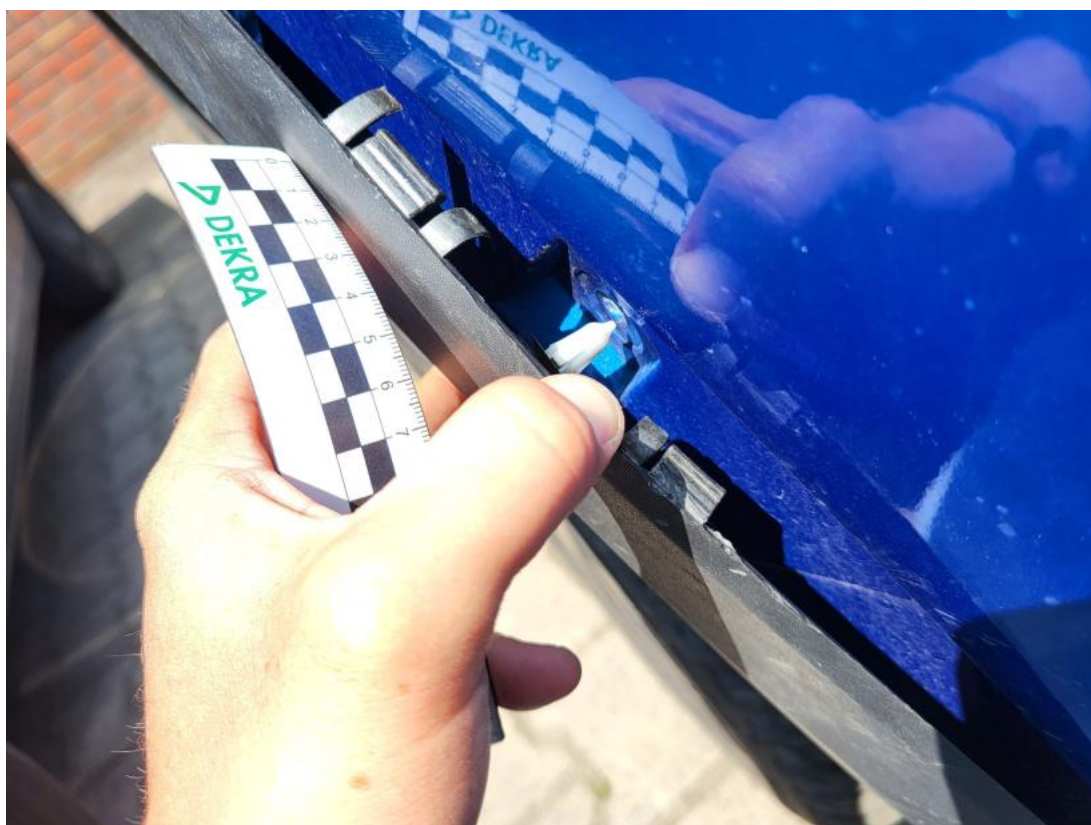
**Fot. 38**

| Poz. | Nazwa pozycji | Opis uszkodzeń | Kwalifik. | Naprawa [rbg] |
|---|---|---|---|---|
| 5 | Listwa ochronna rantu błotnika R | pęknięcie | WY | 0.2 |

Listwa błotnika przedniego P - Pęknięcie/rozerwanie 1

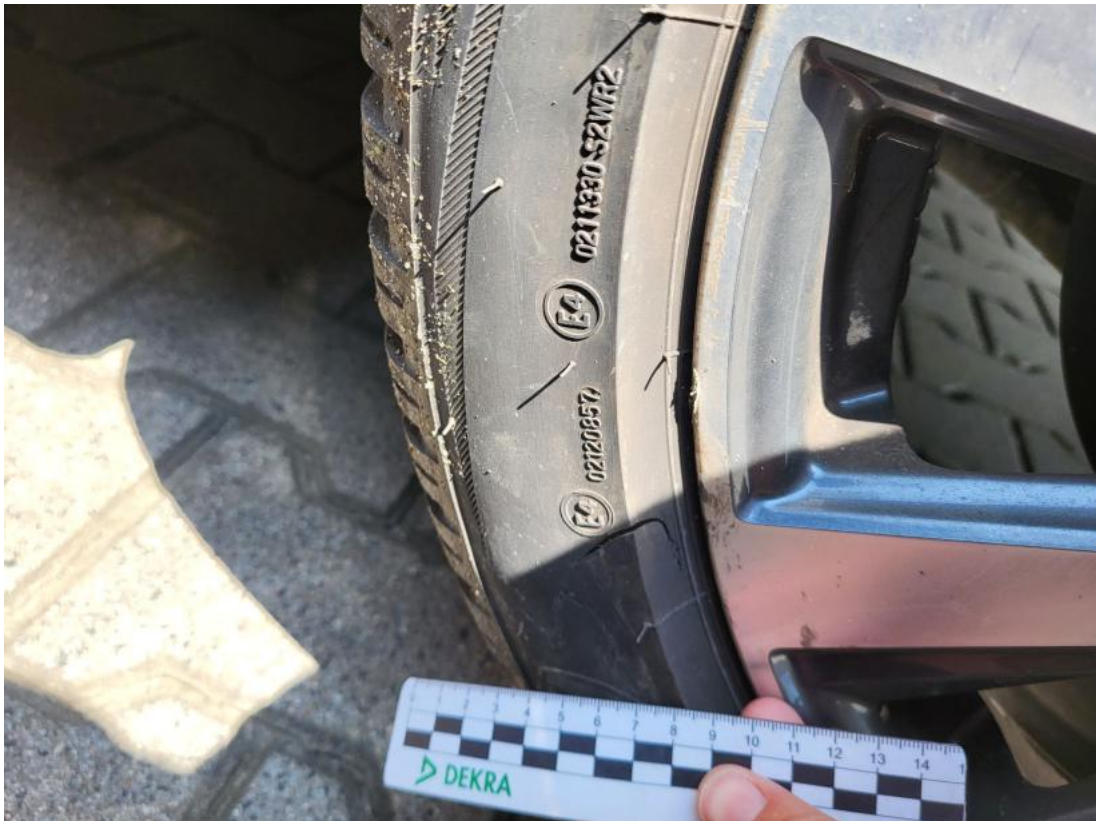
**Fot. 39**

| Poz. | Nazwa pozycji | Opis uszkodzeń | Kwalifik. | Naprawa [rbg] |
|---|---|---|---|---|
| 6 | Opona przód R | rozerwanie | WY | 0.3 |

Opona przednia P - Pęknięcie/rozerwanie 1

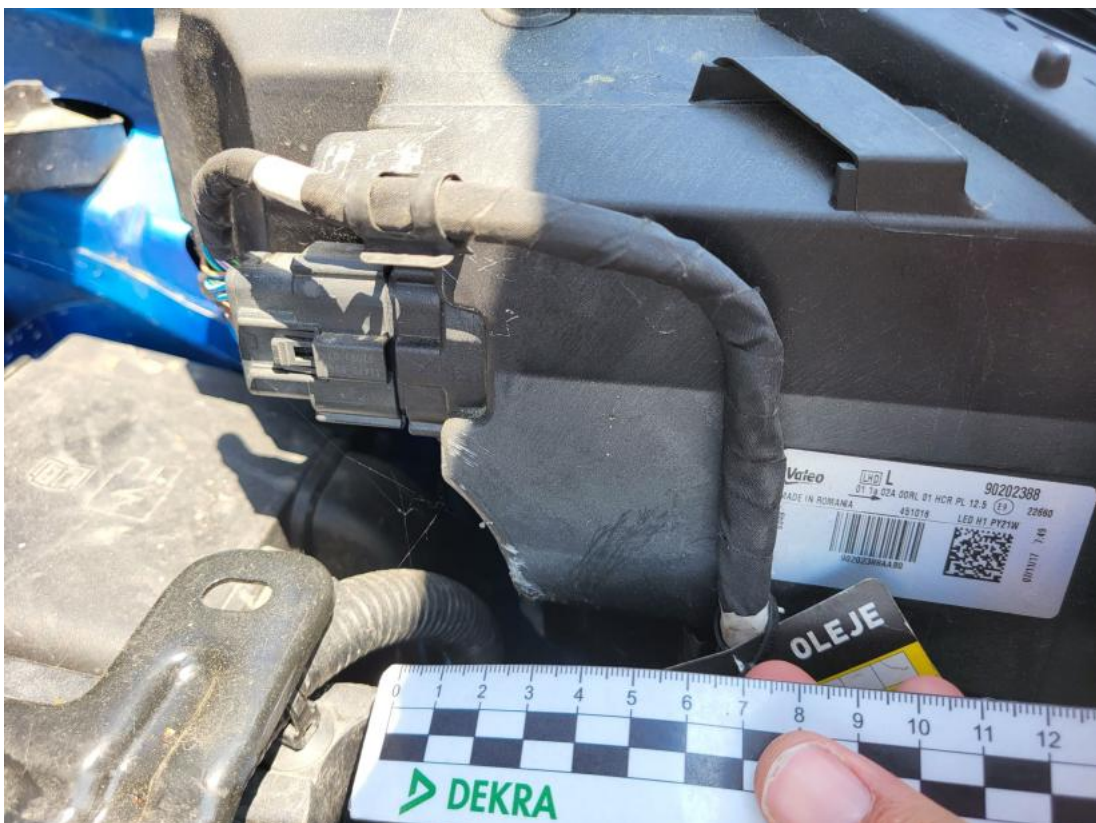
**Fot. 40**

| Poz. | Nazwa pozycji | Opis uszkodzeń | Kwalifik. | Naprawa [rbg] |
|---|---|---|---|---|
| 4 | Reflektor LED z kierunkowskazem kpl. L | pęknięcie | WY | 0.3 |

Reflektor L - Rysa/odprysk 1

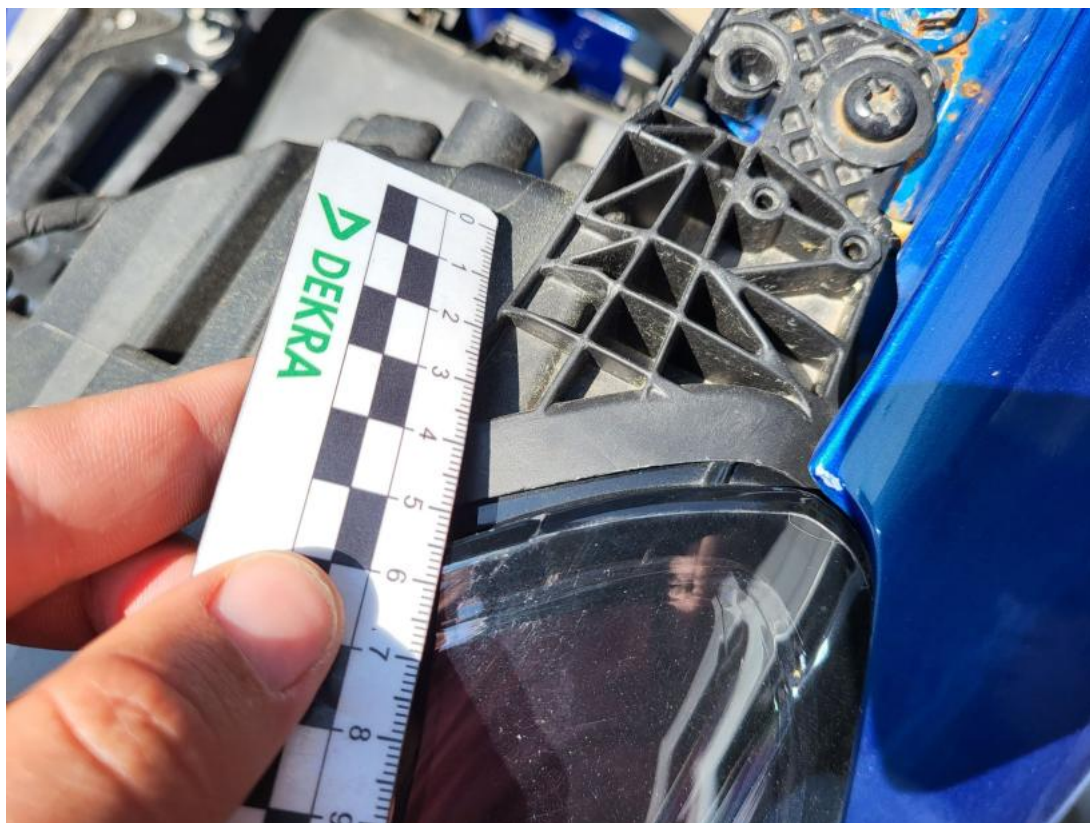
**Fot. 41**

Reflektor L - Pęknięcie/rozerwanie 1
