Nr zlecenia: 90/16/09/2025/CarArena STANDARD

## WYCENA WARTOŚCI

Zadanie: Ocena stanu technicznego i określenie wartości rynkowej pojazdu

| DANE IDENTYFIKACYJNE POJAZDU (*) | | Dane: [C] IX-2025 | |
|---|---|---|---|
| Marka: | MERCEDES-BENZ | Nr rejestracyjny: | WL8979L |

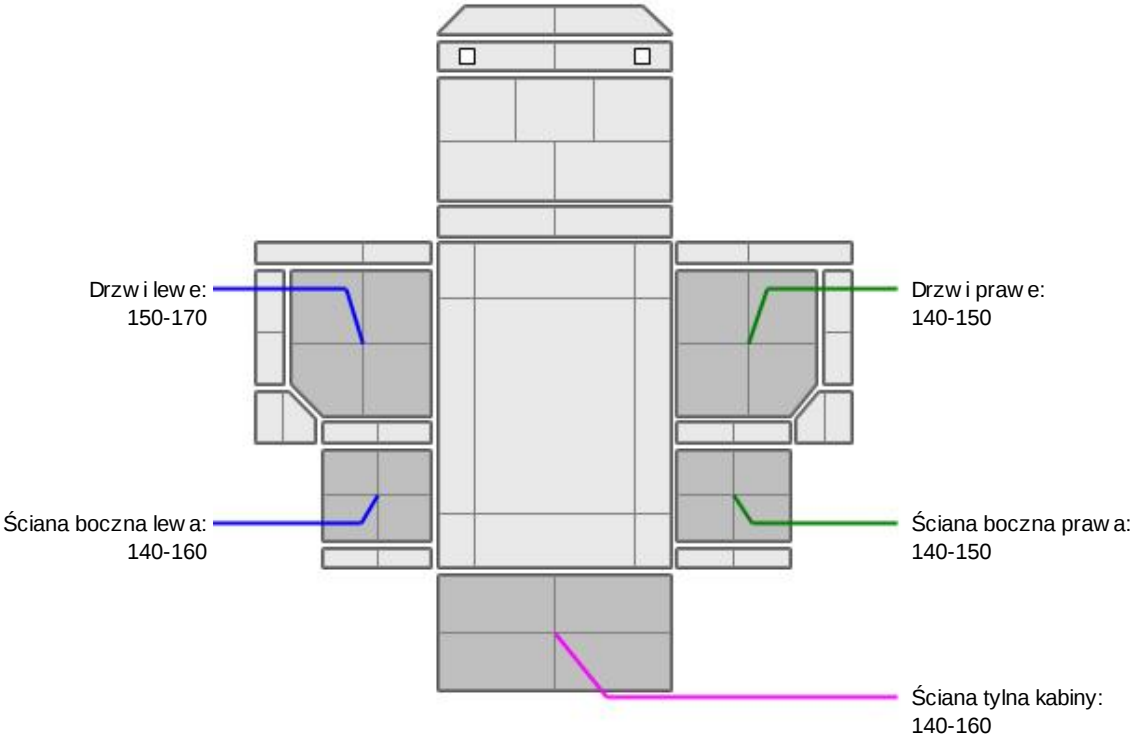
KABINA KIEROWCY – Opis powłoki lakierowej

| L.p. | Nazwa elementu | L / P | Grubość powłoki [µm] | Opis |
| 1 | Drzwi | L | 150-170 | |
| 2 | Ściana boczna | L | 140-160 | |
| 3 | Drzwi | P | 140-150 | |
| 4 | Ściana boczna | P | 140-150 | |
| 5 | Ściana tylna kabiny | | 140-160 | |

Podane przedziały grubości powłoki lakierowej, dotyczą punktów pomiarowych. Nie mogą być traktowane jako gwarancja, że grubość powłoki lakierowej w innych punktach nie wykracza poza te przedziały. Pomiar powłoki lakierowej został wykonany urządzeniem będącym w posiadaniu rzeczoznawcy. Pomiar wykonany innym przyrządem może się różnić.
