Nr zlecenia: 66/19/09/2025/CarArena STANDARD

## WYCENA WARTOŚCI

Zadanie: Ocena stanu technicznego i określenie wartości rynkowej pojazdu

| DANE IDENTYFIKACYJNE POJAZDU | | Dane: [T] IX-2025 | |
|---|---|---|---|
| Model pojazdu: | Q7 TDI MR`15 E6 4M | Nr Info-Ekspert: | 002-04547 |

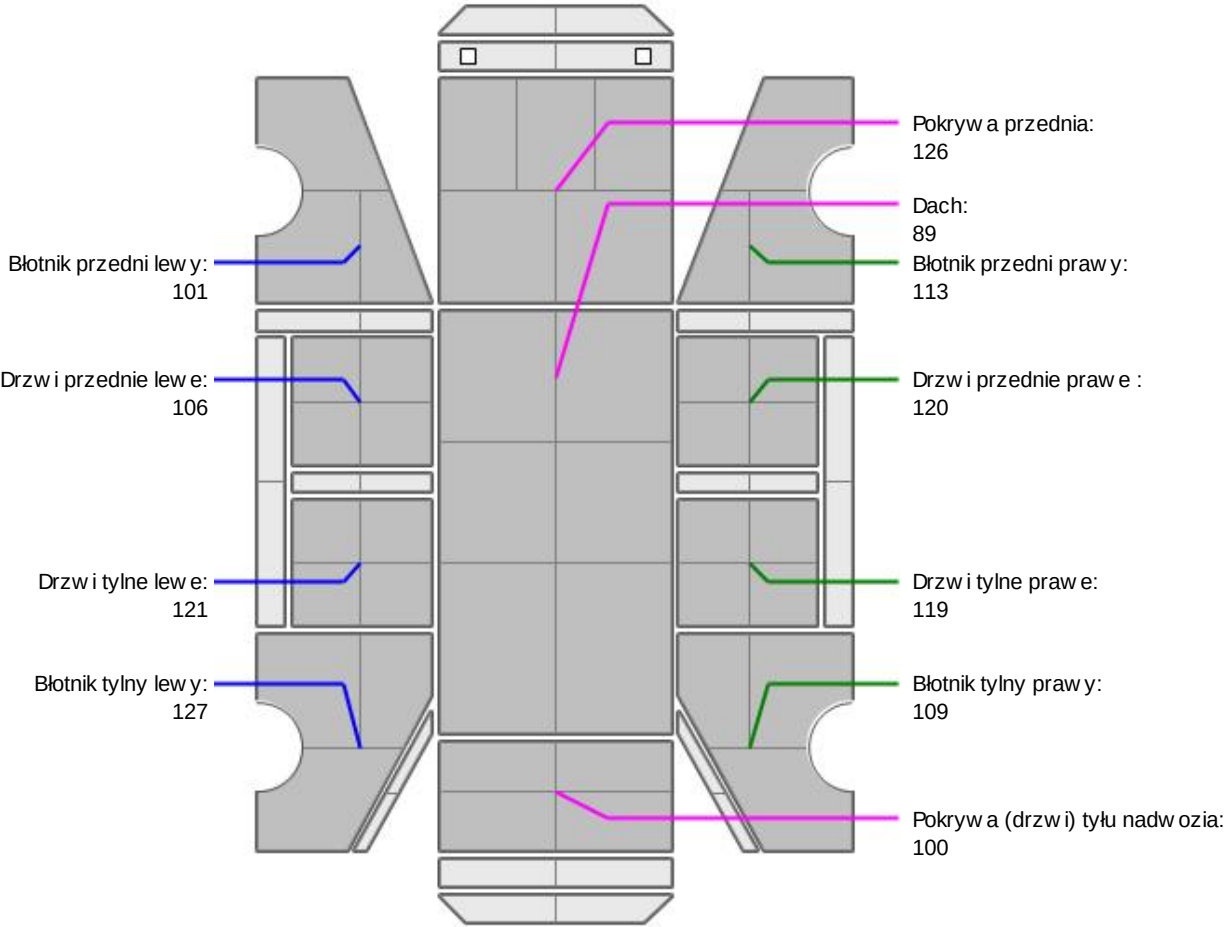
**NADWOZIE – Opis powłoki lakierowej**

| L.p. | Nazwa elementu | L / P | Grubość powłoki [µm] | Opis |
| 1 | Pokrywa przednia | | 126 | |
| 2 | Dach | | 89 | |

| 3 | Błotnik przedni | L | 101 | |
| 4 | Drzwi przednie | L | 106 | |
| 5 | Drzwi tylne | L | 121 | |
| 6 | Błotnik tylny | L | 127 | |
| 7 | Błotnik przedni | P | 113 | |
| 8 | Drzwi przednie | P | 120 | |
| 9 | Drzwi tylne | P | 119 | |
| 10 | Błotnik tylny | P | 109 | |
| 11 | Pokrywa (drzwi) tyłu nadwozia | | 100 | |

Podane przedziały grubości powłoki lakierowej, dotyczą punktów pomiarowych. Nie mogą być traktowane jako gwarancja, że grubość powłoki lakierowej w innych punktach nie wykracza poza te przedziały. Pomiar powłoki lakierowej został wykonany urządzeniem będącym w posiadaniu rzeczoznawcy. Pomiar wykonany innym przyrządem może się różnić.
