Nr zlecenia: 05/18/09/2025/CarArena STANDARD

## WYCENA WARTOŚCI

Zadanie: Ocena stanu technicznego i określenie wartości rynkowej pojazdu

| DANE IDENTYFIKACYJNE POJAZDU | | Dane: [O] IX-2025 | |
|---|---|---|---|
| Model pojazdu: | Astra V Sports Tourer MR`20 E6 | Nr Info-Ekspert: | 028-07500 |

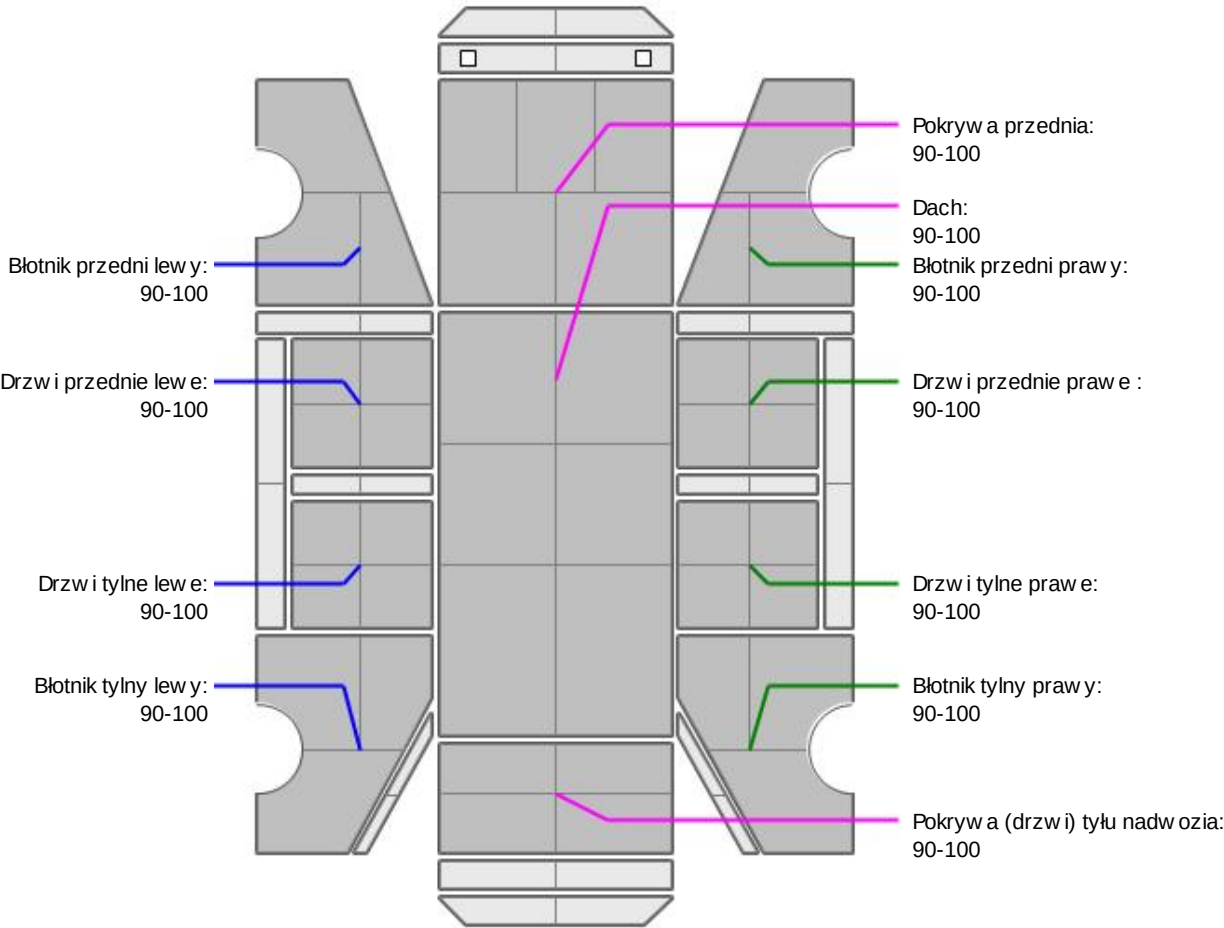
NADWOZIE – Opis powłoki lakierowej

| L.p. | Nazwa elementu | L / P | Grubość powłoki [µm] | Opis |
| 1 | Pokrywa przednia | | 90-100 | |
| 2 | Dach | | 90-100 | |
| 3 | Błotnik przedni | L | 90-100 | |

| 4 | Drzwi przednie | L | 90-100 | |
| 5 | Błotnik przedni | P | 90-100 | |
| 6 | Drzwi przednie | P | 90-100 | |
| 7 | Ściana tylna kabiny | | 80 | |
| 8 | Drzwi tylne | L | 90-100 | |
| 9 | Błotnik tylny | L | 90-100 | |
| 10 | Drzwi tylne | P | 90-100 | |
| 11 | Błotnik tylny | P | 90-100 | |
| 12 | Pokrywa (drzwi) tyłu nadwozia | | 90-100 | |

Podane przedziały grubości powłoki lakierowej, dotyczą punktów pomiarowych. Nie mogą być traktowane jako gwarancja, że grubość powłoki lakierowej w innych punktach nie wykracza poza te przedziały. Pomiar powłoki lakierowej został wykonany urządzeniem będącym w posiadaniu rzeczoznawcy. Pomiar wykonany innym przyrządem może się różnić.
