## WYCENA WARTOŚCI

Zadanie: Ocena stanu technicznego i określenie wartości rynkowej pojazdu

| DANE IDENTYFIKACYJNE POJAZDU | | Dane: [O] IX-2025 | |
|---|---|---|---|
| Rodzaj pojazdu: | <b>Samochód osobowy</b> | VIN: | <b>W B A 8 X 9 1 0 X 0 G M 4 7 4 5 6</b> |
| Model pojazdu: | <b>330i Touring MR`16 E6d F31</b> | Nr Info-Ekspert: | <b>003-04688</b> |

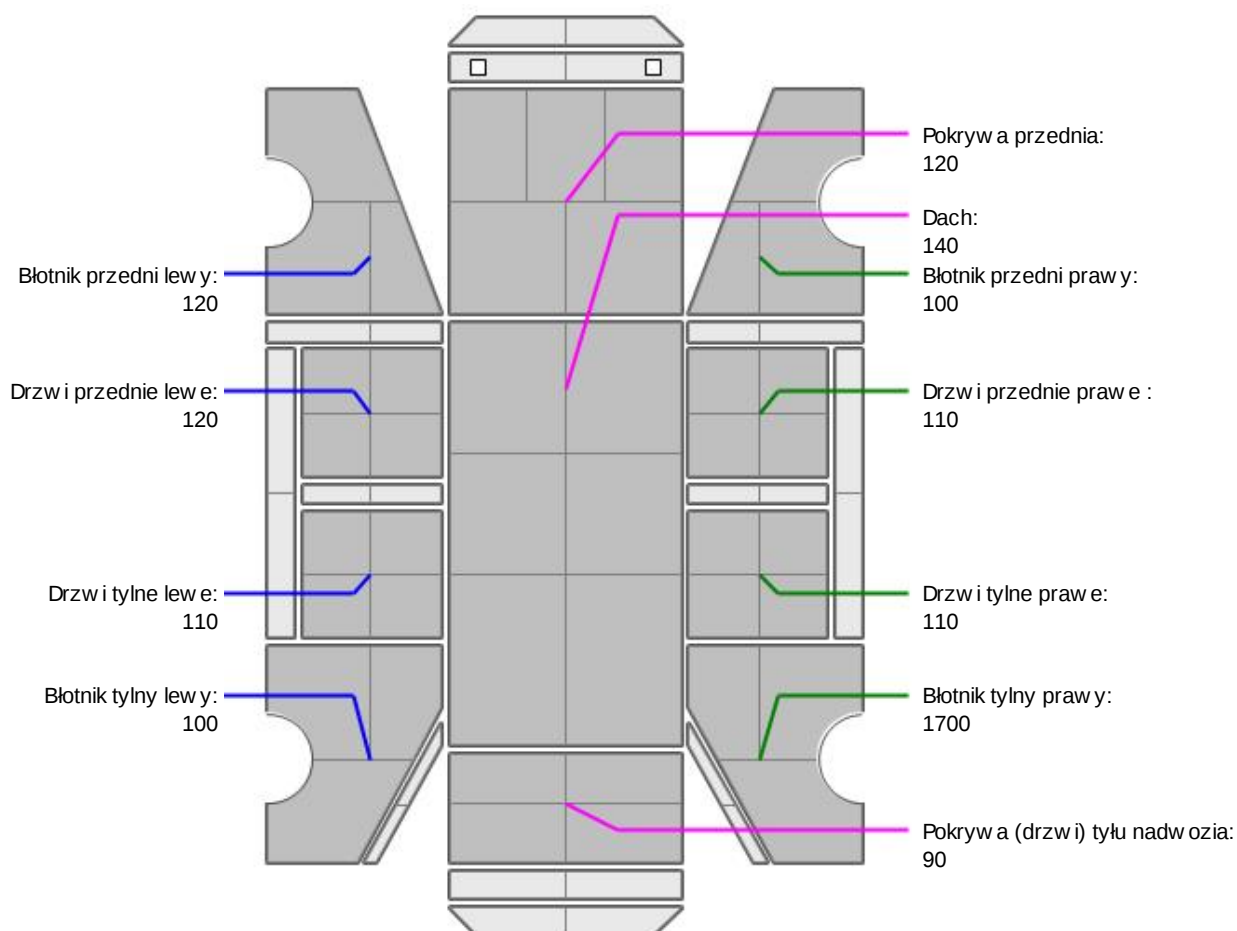
| L.p. | Nazwa elementu | L / P | Grubość powłoki [μm] | Opis |
| 10 | Błotnik tylny | P | 1700 | |

Podane przedziały grubości powłoki lakierowej, dotyczą punktów pomiarowych. Nie mogą być traktowane jako gwarancja, że grubość powłoki lakierowej w innych punktach nie wykracza poza te przedziały. Pomiar powłoki lakierowej został wykonany urządzeniem będącym w posiadaniu rzeczoznawcy. Pomiar wykonany innym przyrządem może się różnić.
