Nr zlecenia: 13/18/09/2025/CarArena STANDARD

## WYCENA WARTOŚCI

Zadanie: Ocena stanu technicznego i określenie wartości rynkowej pojazdu

| DANE IDENTYFIKACYJNE POJAZDU | | Dane: [O] IX-2025 | |
|---|---|---|---|
| Marka: | <b>OPEL</b> | Nr rejestracyjny: | <b>DW6JR64</b> |

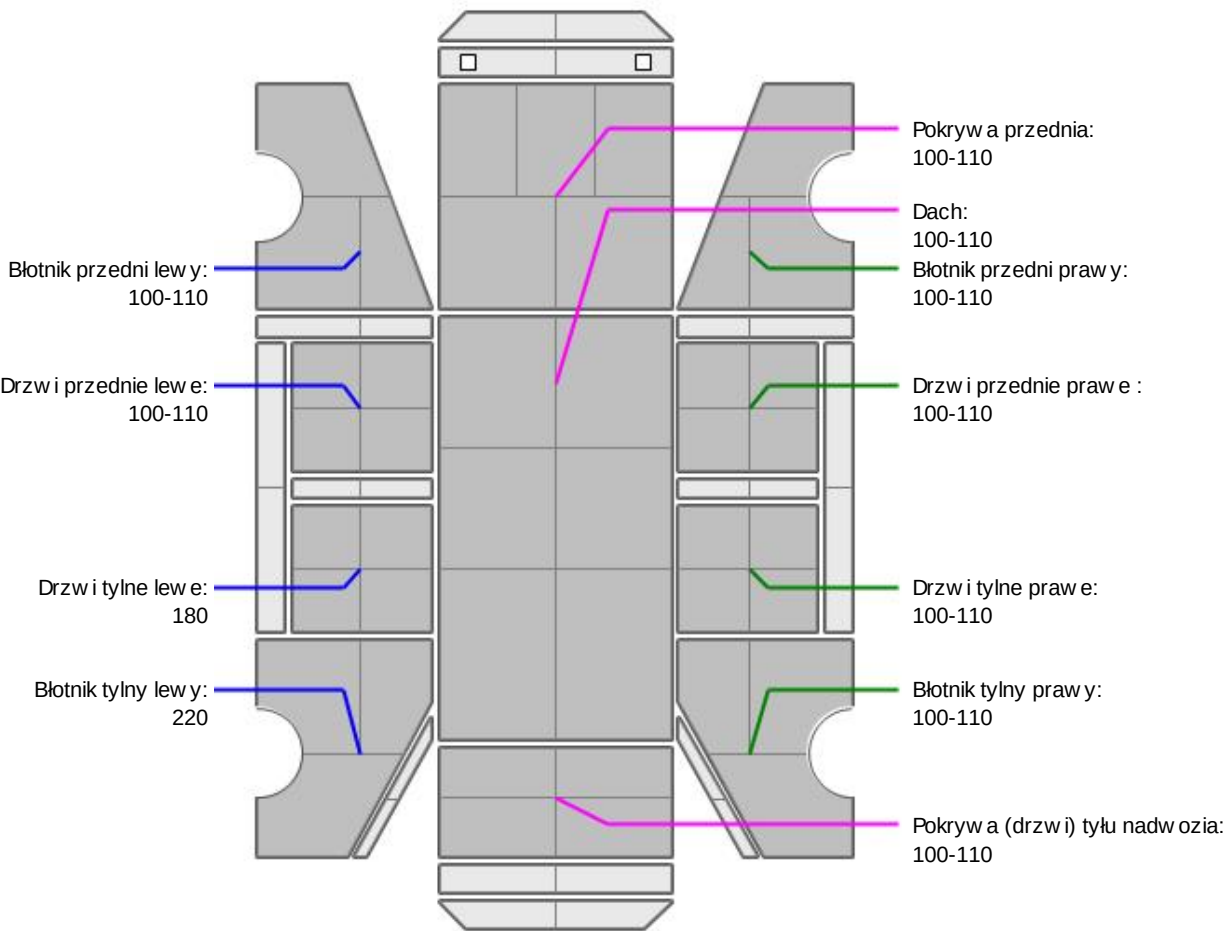
NADWOZIE – Opis powłoki lakierowej

| L.p. | Nazwa elementu | L / P | Grubość powłoki [µm] | Opis |
| 1 | Pokrywa przednia | | 100-110 | |
| 2 | Dach | | 100-110 | |
| 3 | Błotnik przedni | L | 100-110 | |
| 4 | Drzwi przednie | L | 100-110 | |
| 5 | Błotnik przedni | P | 100-110 | |
| 6 | Drzwi przednie | P | 100-110 | |
| 7 | Ściana tylna kabiny | | 80 | |
| 8 | Drzwi tylne | L | 180 | |
| 9 | Błotnik tylny | L | 220 | |
| 10 | Drzwi tylne | P | 100-110 | |
| 11 | Błotnik tylny | P | 100-110 | |
| 12 | Pokrywa (drzwi) tyłu nadwozia | | 100-110 | |

Podane przedziały grubości powłoki lakierowej, dotyczą punktów pomiarowych. Nie mogą być traktowane jako gwarancja, że grubość powłoki lakierowej w innych punktach nie wykracza poza te przedziały. Pomiar powłoki lakierowej został wykonany urządzeniem będącym w posiadaniu rzeczoznawcy. Pomiar wykonany innym przyrządem może się różnić.
