## WYCENA WARTOŚCI

Zadanie: Ocena stanu technicznego i określenie wartości rynkowej pojazdu

| DANE IDENTYFIKACYJNE POJAZDU | | Dane: [D] IX-2025 | |
|---|---|---|---|
| Marka: | TOYOTA | Nr rejestracyjny: | KK53729 |
| Model pojazdu: | ProAce 2.0 CRD MR`16 E6.3 3.1t | Nr Info-Ekspert: | 037-03535 |

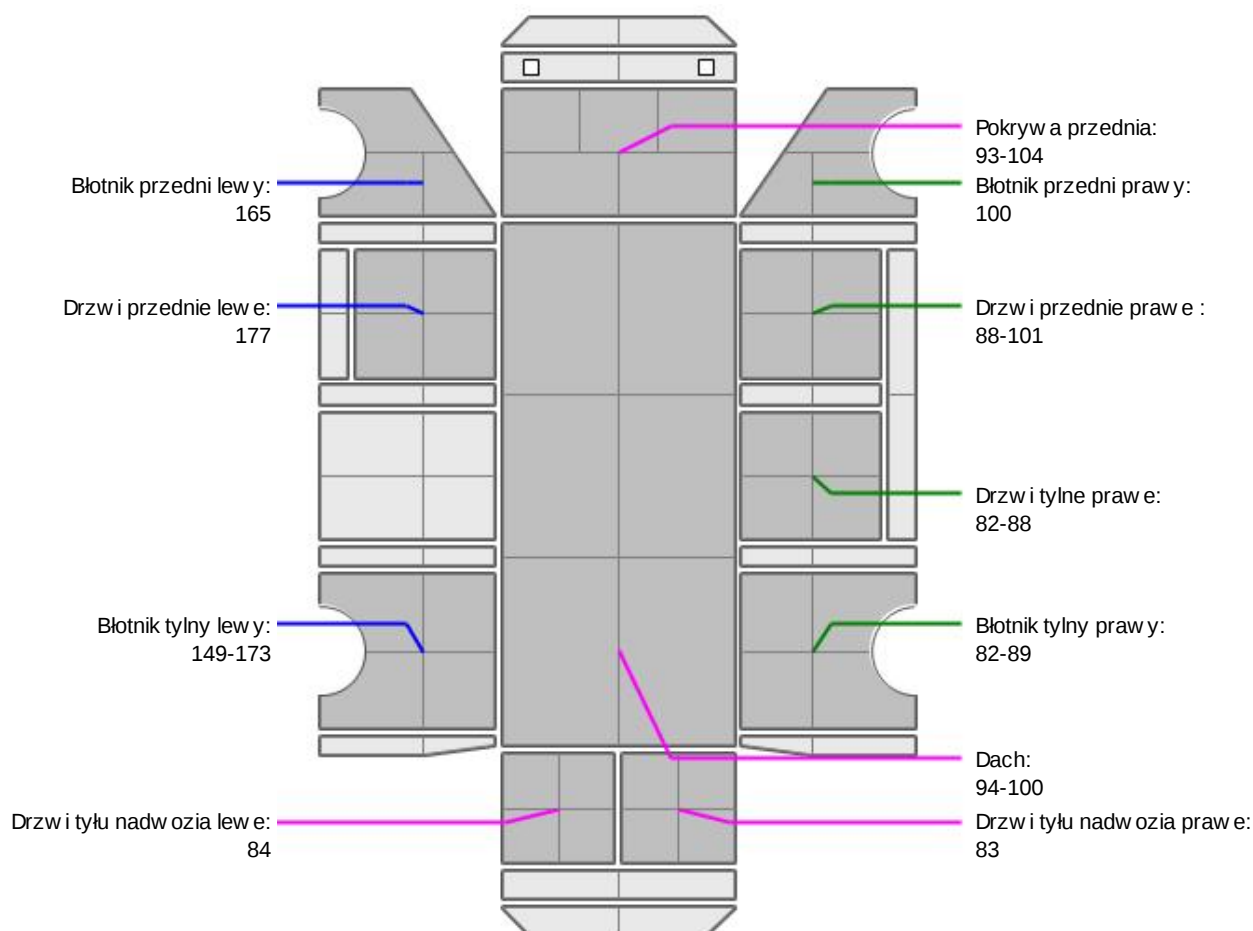
**NADWOZIE – Opis powłoki lakierowej**

| L.p. | Nazwa elementu | L / P | Grubość powłoki [μm] | Opis |
| 1 | Pokrywa przednia | | 93-104 | |
| 2 | Dach | | 94-100 | |
| 3 | Błotnik przedni | L | 165 | |
| 4 | Drzwi przednie | L | 177 | |
| 5 | Błotnik tylny | L | 149-173 | |
| 6 | Drzwi tyłu nadwozia | | 84 | |
| 7 | Błotnik przedni | P | 100 | |
| 8 | Drzwi przednie | P | 88-101 | |
| 9 | Drzwi tylne | P | 82-88 | |
| 10 | Błotnik tylny | P | 82-89 | |
| 11 | Drzwi tyłu nadwozia | | 83 | |
