Nr zlecenia: 16/18/09/2025/CarArena STANDARD

## WYCENA WARTOŚCI

| DANE IDENTYFIKACYJNE POJAZDU | | Dane: [D] IX-2025 | |
|---|---|---|---|
| Marka: | FIAT | Nr rejestracyjny: | ONA17266 |
| Model pojazdu: | Doblo Cargo 1.3 M-jet DPF MR`10 E5 2.4t | Nr Info-Ekspert: | 045-02798 |

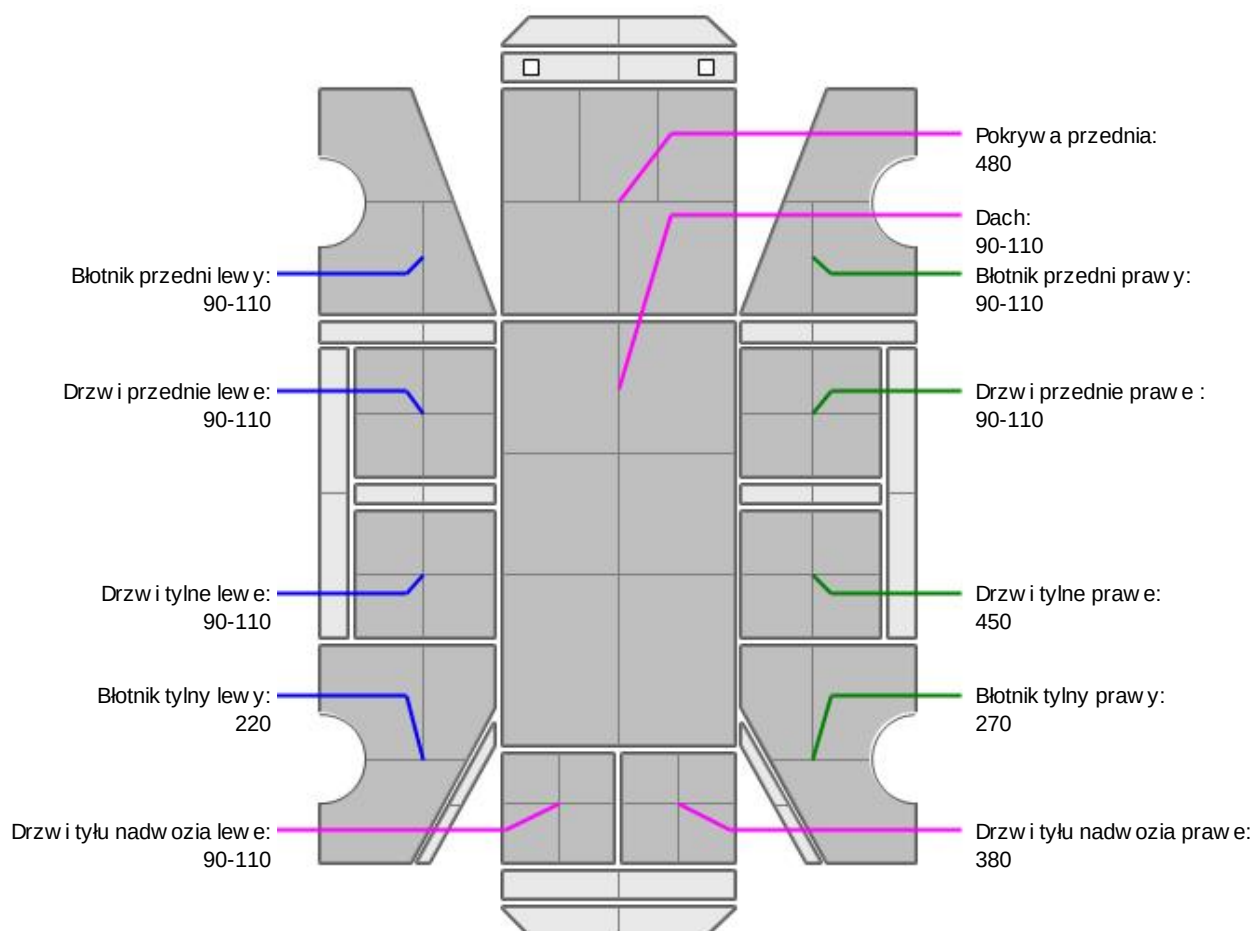
### NADWOZIE – Opis powłoki lakierowej

| L.p. | Nazwa elementu | L / P | Grubość powłoki [μm] | Opis |
| 1 | Pokrywa przednia | | 480 | |
| 2 | Dach | | 90-110 | |
| 3 | Błotnik przedni | L | 90-110 | |
| 4 | Drzwi przednie | L | 90-110 | |
| 5 | Drzwi tylne | L | 90-110 | |
| 6 | Błotnik tylny | L | 220 | |
| 7 | Drzwi tyłu nadwozia | | 90-110 | |
| 8 | Błotnik przedni | P | 90-110 | |
| 9 | Drzwi przednie | P | 90-110 | |
| 10 | Drzwi tylne | P | 450 | |
| 11 | Błotnik tylny | P | 270 | |
| 12 | Drzwi tyłu nadwozia | | 380 | |
