Nr zlecenia: 37/02/09/2025/CarArena STANDARD

## WYCENA WARTOŚCI

Zadanie: Ocena stanu technicznego i określenie wartości rynkowej pojazdu

| DANE IDENTYFIKACYJNE POJAZDU | | Dane: [D] IX-2025 | |
|---|---|---|---|
| Model pojazdu: | FT Custom 270 2.2 TDCi MR`13 E5 2.7t | Nr Info-Ekspert: | 011-07310 |

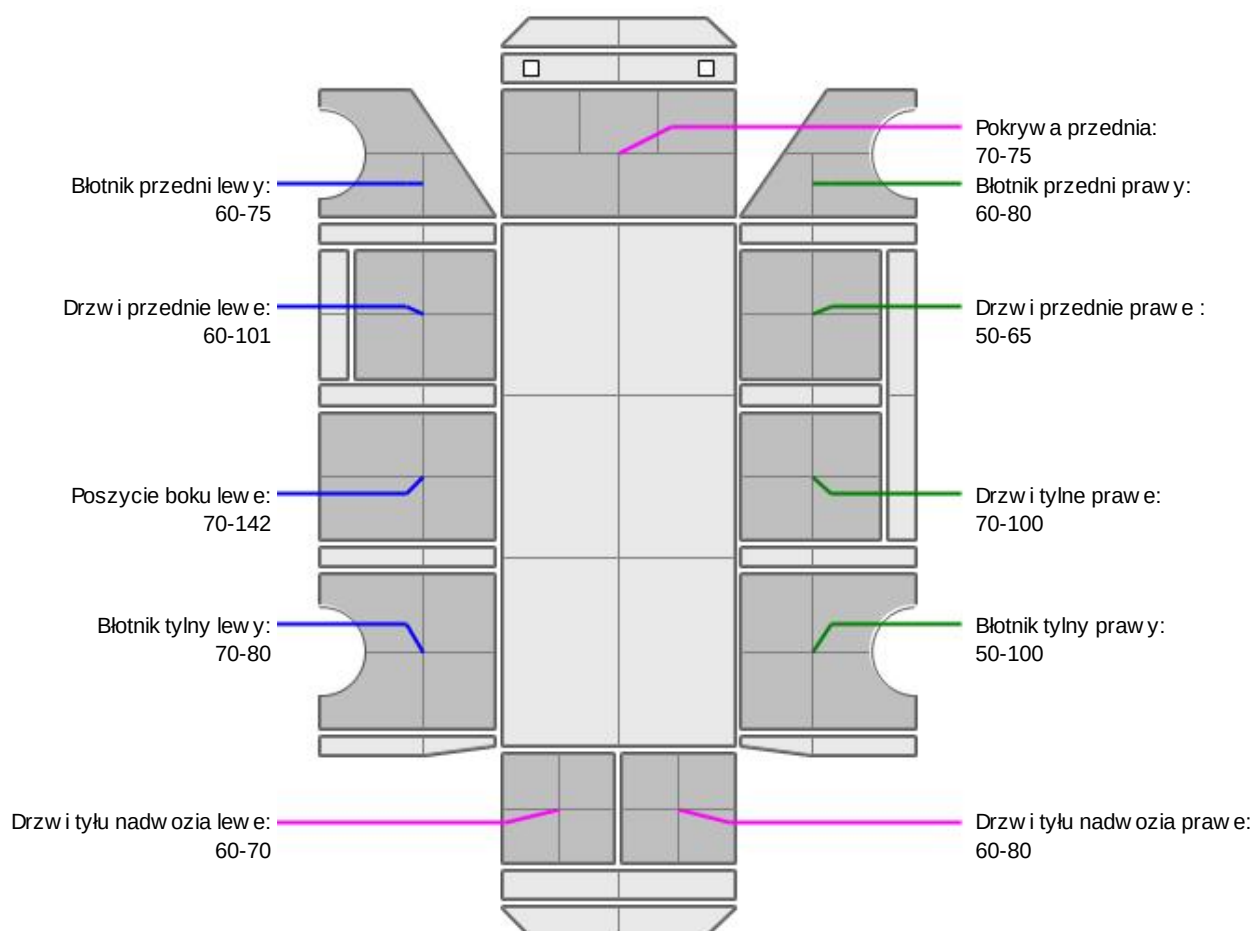
| L.p. | Nazwa elementu | L / P | Grubość powłoki [μm] | Opis |
| 1 | Pokrywa przednia | | 70-75 | |
| 2 | Błotnik przedni | L | 60-75 | |
| 3 | Drzwi przednie | L | 60-101 | |
| 4 | Poszycie boku | L | 70-142 | |
| 5 | Błotnik tylny | L | 70-80 | |
| 6 | Drzwi tyłu nadwozia | | 60-70 | |
| 7 | Błotnik przedni | P | 60-80 | |
| 8 | Drzwi przednie | P | 50-65 | |
| 9 | Drzwi tylne | P | 70-100 | |
| 10 | Błotnik tylny | P | 50-100 | |
| 11 | Drzwi tyłu nadwozia | | 60-80 | |
