Nr zlecenia: 62/17/09/2025/CarArena STANDARD

## WYCENA WARTOŚCI

Zadanie: Ocena stanu technicznego i określenie wartości rynkowej pojazdu

| DANE IDENTYFIKACYJNE POJAZDU | | Dane: [D] IX-2025 | |
|---|---|---|---|
| Marka: | VOLKSWAGEN | Nr rejestracyjny: | WE6190R |

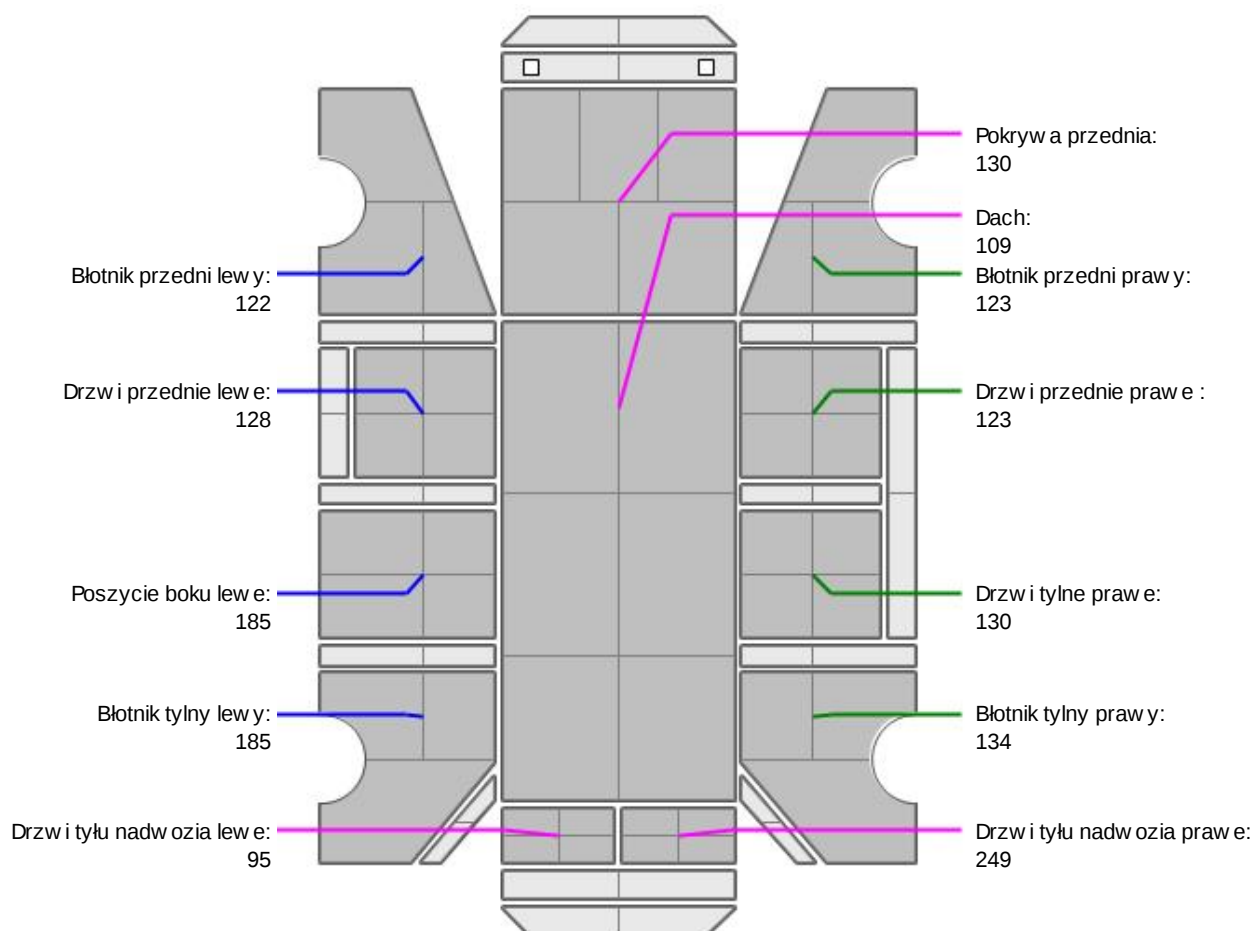
## NADWOZIE – Opis powłoki lakierowej

| L.p. | Nazwa elementu | L / P | Grubość powłoki [μm] | Opis |
| 1 | Pokrywa przednia | | 130 | |
| 2 | Dach | | 109 | |
| 3 | Błotnik przedni | L | 122 | |
| 4 | Drzwi przednie | L | 128 | |
| 5 | Poszycie boku | L | 185 | |
| 6 | Błotnik tylny | L | 185 | |
| 7 | Drzwi tyłu nadwozia | | 95 | |
| 8 | Błotnik przedni | P | 123 | |
| 9 | Drzwi przednie | P | 123 | |
| 10 | Drzwi tylne | P | 130 | |
| 11 | Błotnik tylny | P | 134 | |
| 12 | Drzwi tyłu nadwozia | | 249 | |

Podane przedziały grubości powłoki lakierowej, dotyczą punktów pomiarowych. Nie mogą być traktowane jako gwarancja, że grubość powłoki lakierowej w innych punktach nie wykracza poza te przedziały. Pomiar powłoki lakierowej został wykonany urządzeniem będącym w posiadaniu rzeczoznawcy. Pomiar wykonany innym przyrządem może się różnić.
