Nr zlecenia: 64/22/09/2025/CarArena STANDARD

## WYCENA WARTOŚCI

Zadanie: Ocena stanu technicznego i określenie wartości rynkowej pojazdu

| DANE IDENTYFIKACYJNE POJAZDU | | Dane: [O] IX-2025 | |
|---|---|---|---|
| Model pojazdu: | <b>Astra V Sports Tourer 1.6 CDTI MR`16 E6</b> | Nr Info-Ekspert: | <b>028-05962</b> |

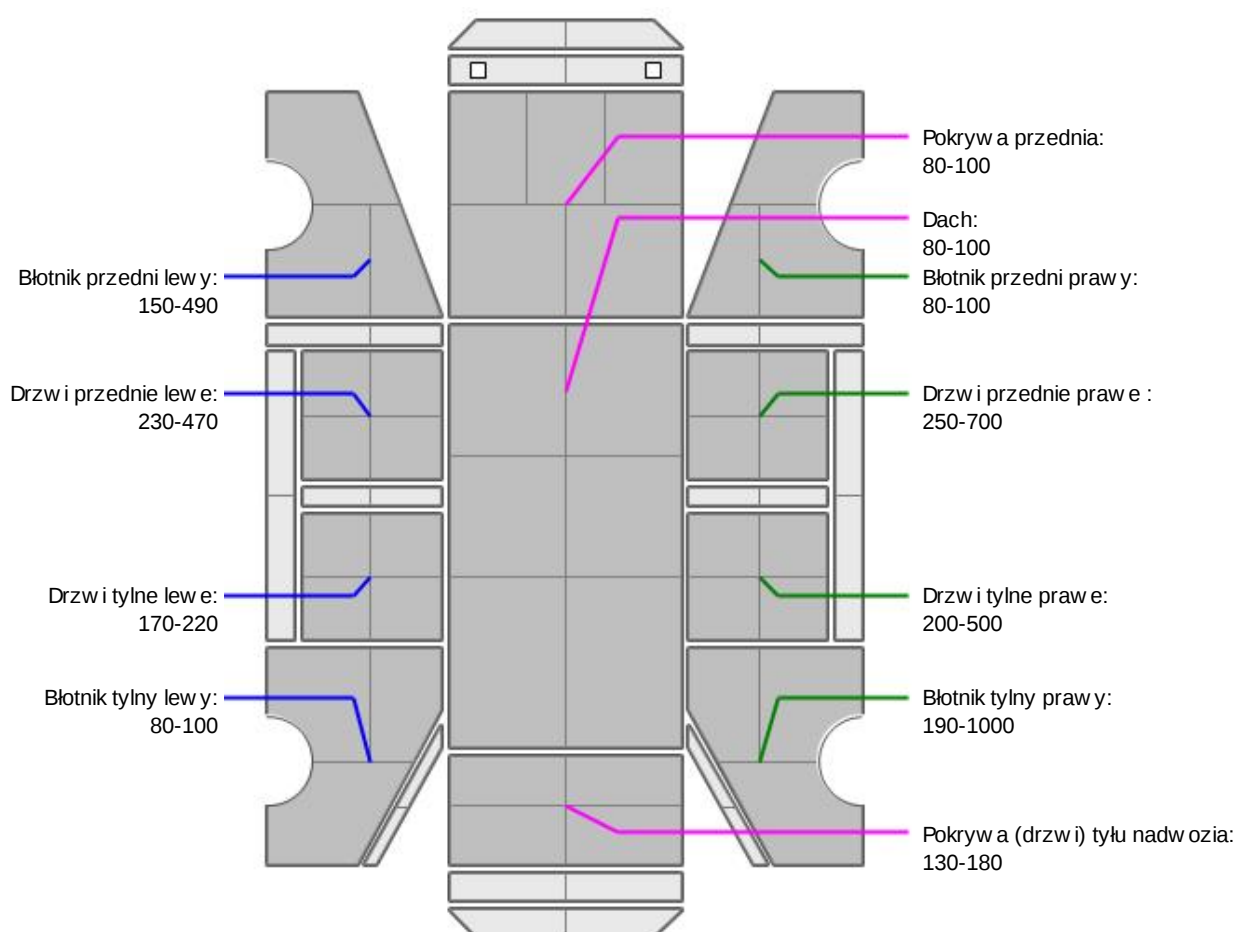
| L.p. | Nazwa elementu | L / P | Grubość powłoki [μm] | Opis |
| 1 | Pokrywa przednia | | 80-100 | |
| 2 | Dach | | 80-100 | |
| 3 | Błotnik przedni | L | 150-490 | |
| 4 | Drzwi przednie | L | 230-470 | |
| 5 | Drzwi tylne | L | 170-220 | |
| 6 | Błotnik tylny | L | 80-100 | |
| 7 | Błotnik przedni | P | 80-100 | |
| 8 | Drzwi przednie | P | 250-700 | |
| 9 | Drzwi tylne | P | 200-500 | |
| 10 | Błotnik tylny | P | 190-1000 | |
| 11 | Pokrywa (drzwi) tyłu nadwozia | | 130-180 | |
