**OCENA TECHNICZNA Nr**

**P 766/2025**

Wycena rynkowej wartości samochodu specjalnego:  
MERCEDES-BENZ ACTROS typ: 1841 AK 4x4

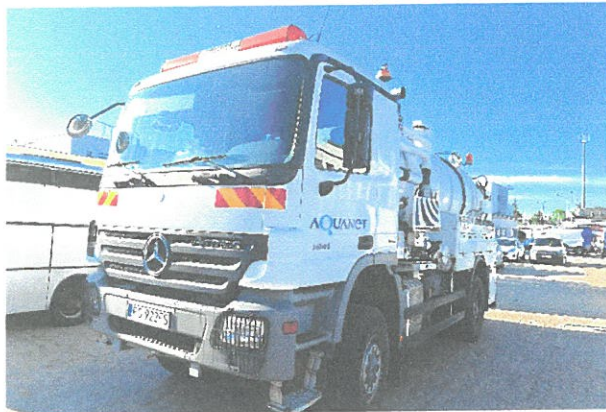
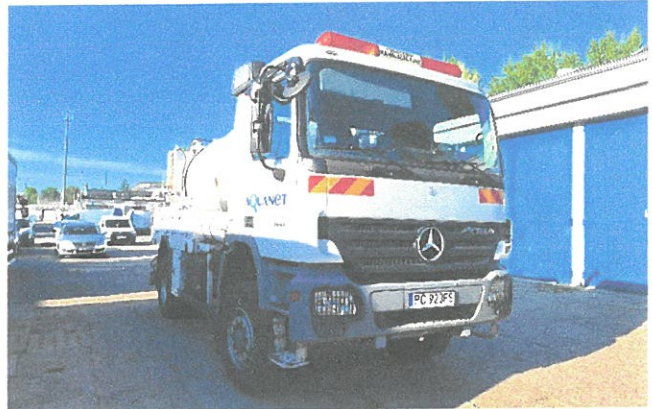
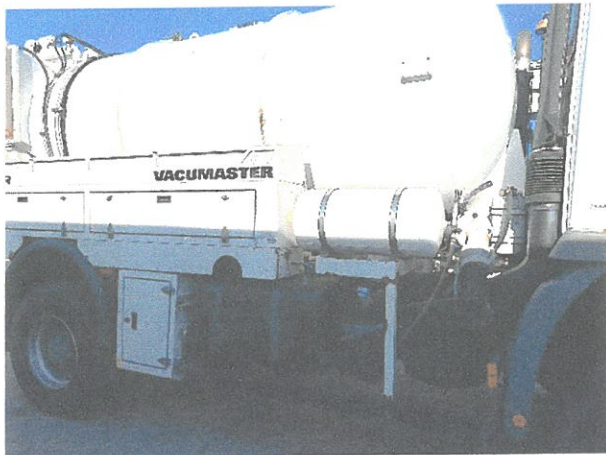
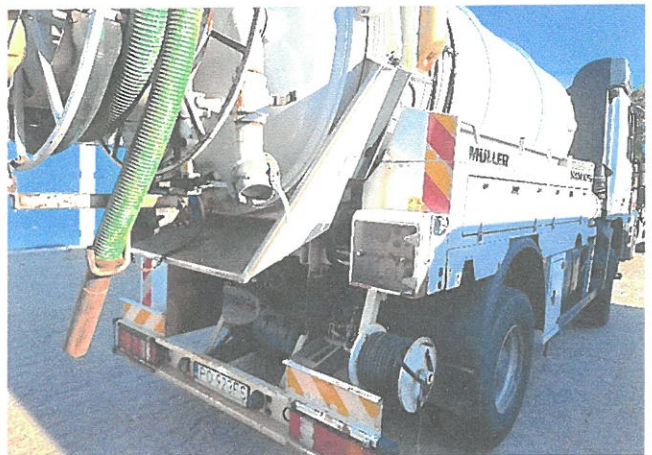
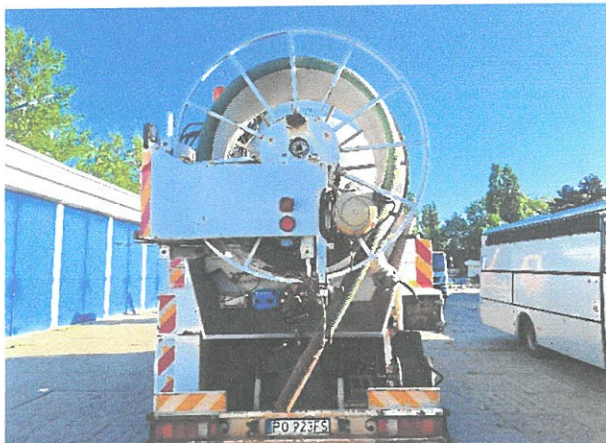
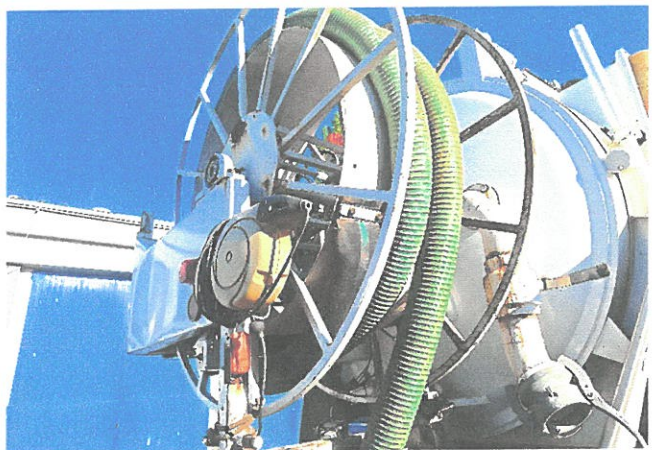
Fot. Nr 1-6. Widok ogólny pojazdu.

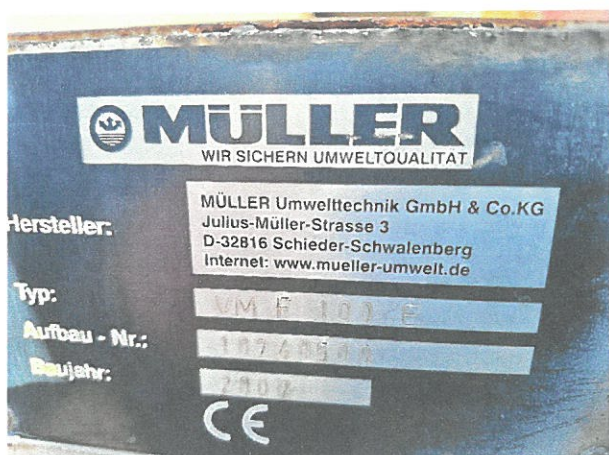
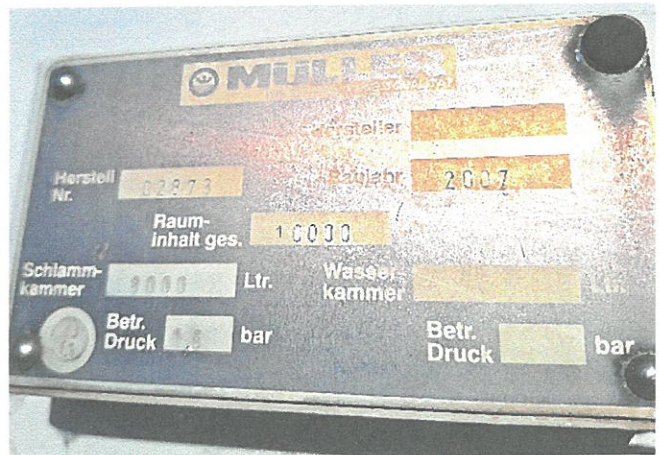
Zabudowa wykonana w specjalistycznej firmie MULLER: VACUMASTER F 100 E, rok produkcji 2007.

Fot. Nr 7-8. Producent i dane zabudowy specjalnej.

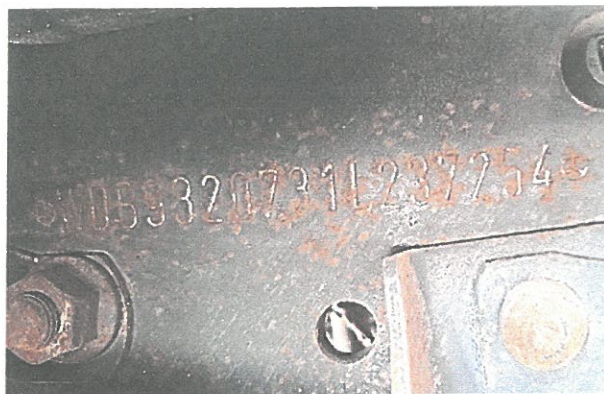
Identyfikacji dokonano przez porównanie numeru podwozia, tabliczki znamionowej pojazdu z okazanymi dokumentami pojazdu.

Fot. Nr 9-10. Nr VIN pojazdu.

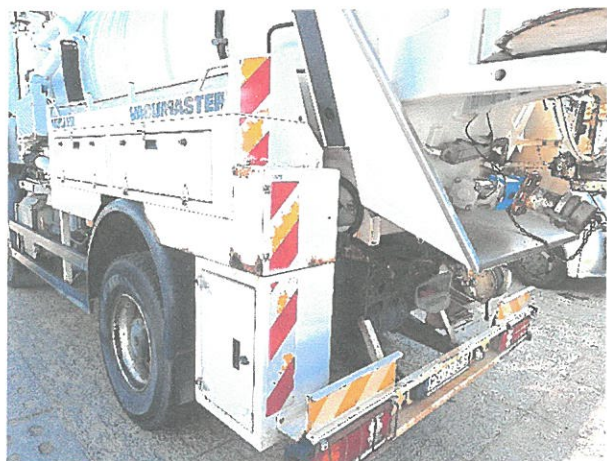
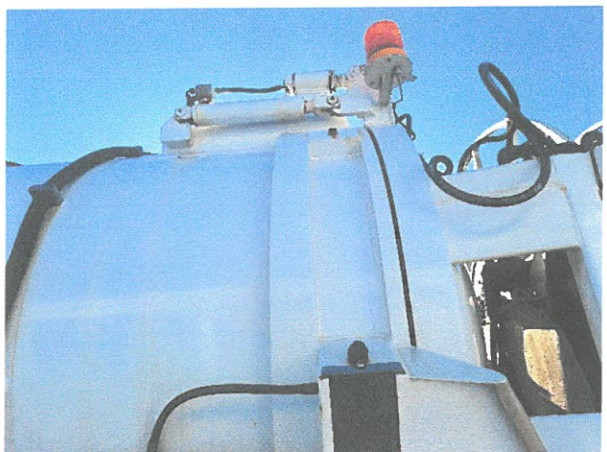
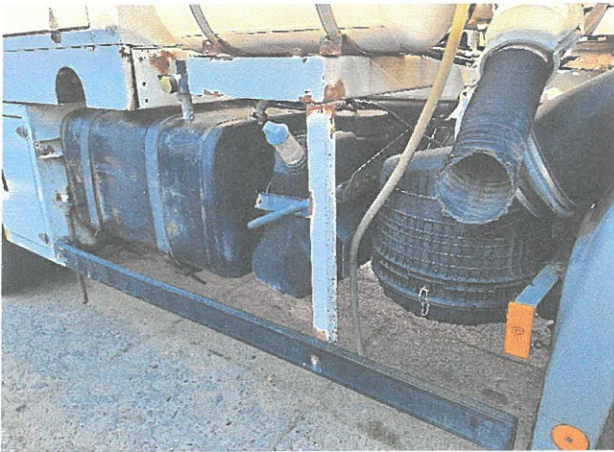
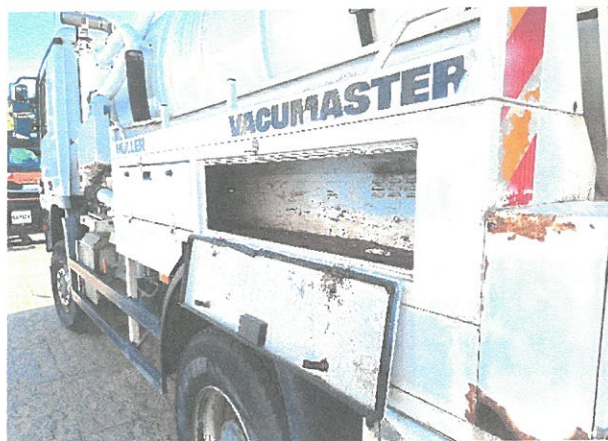
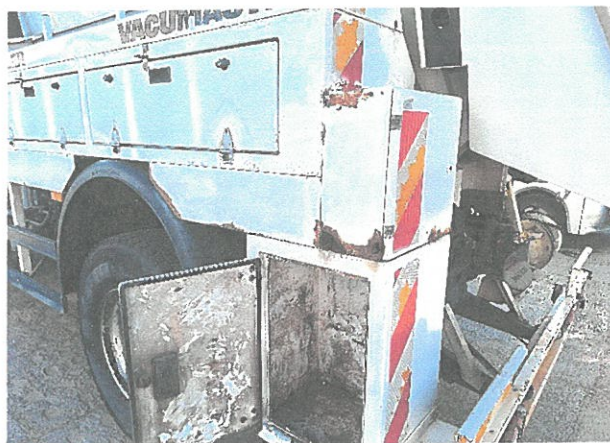
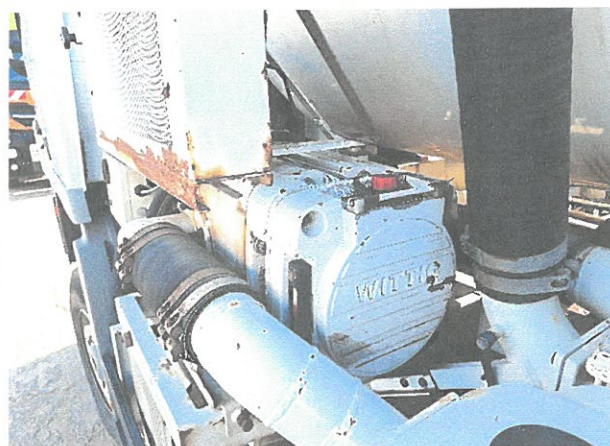
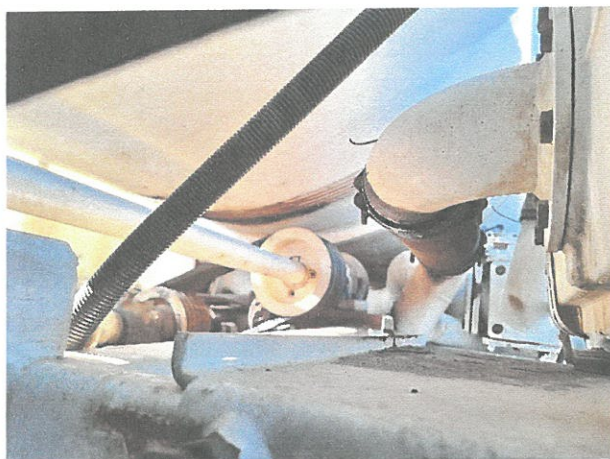
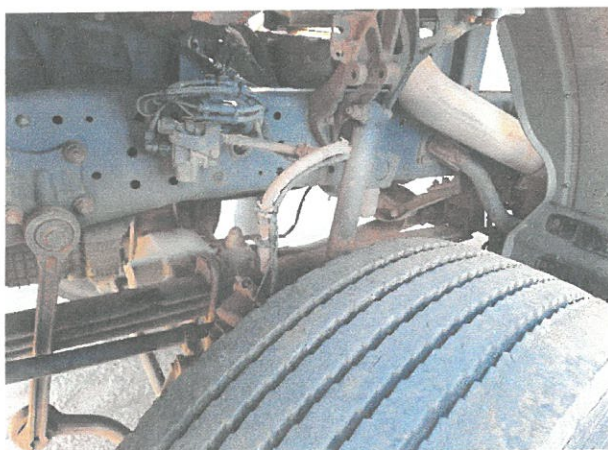
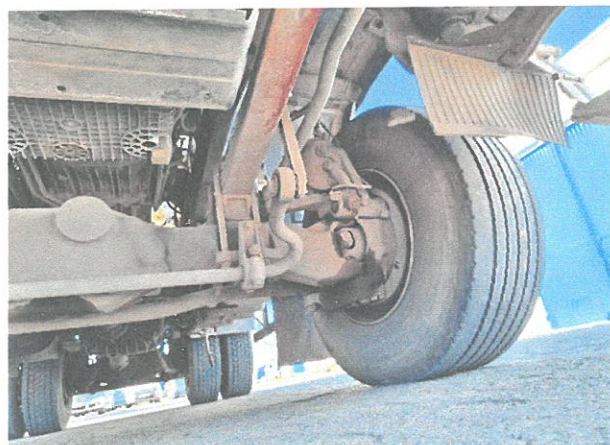
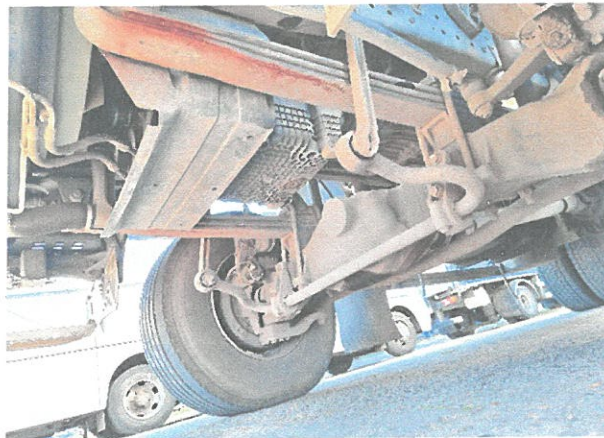
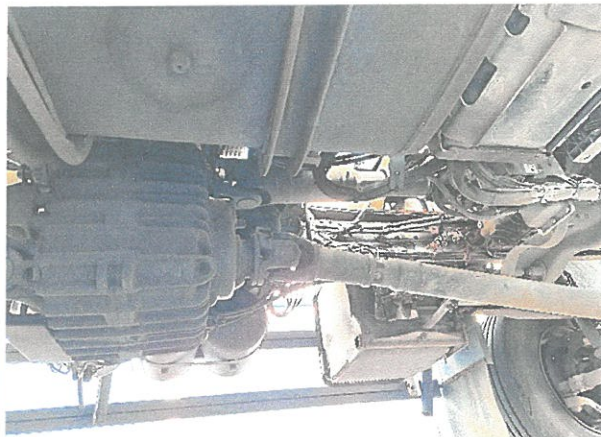
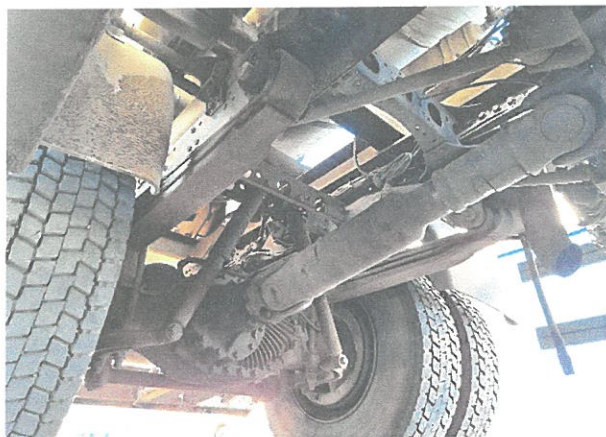
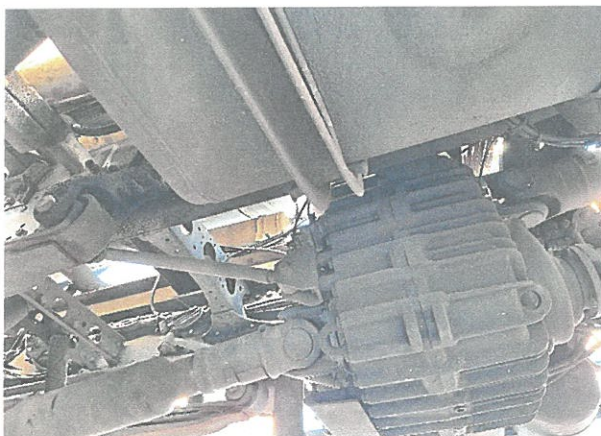
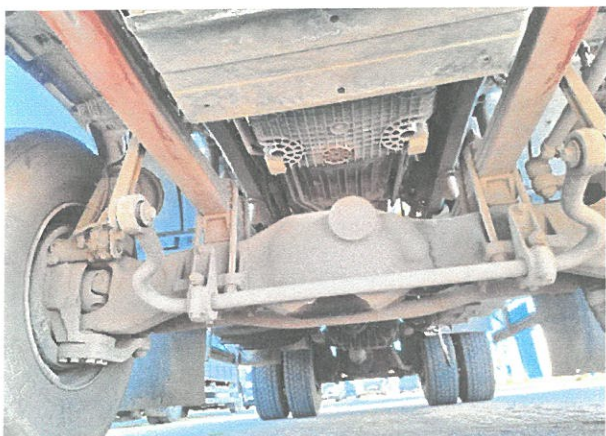
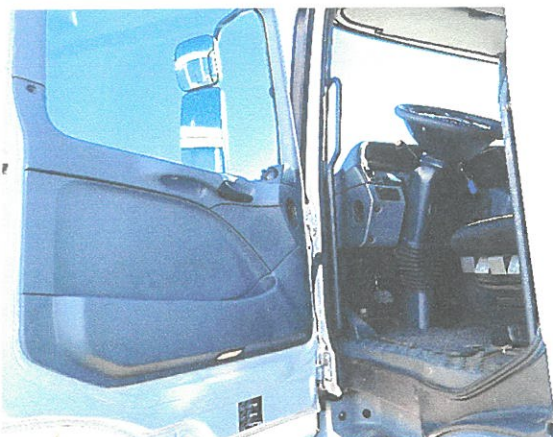
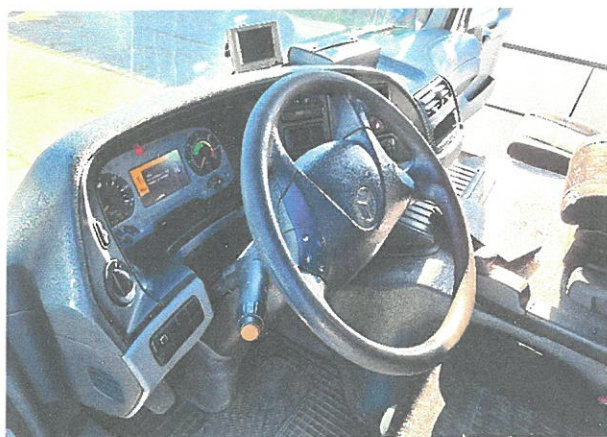
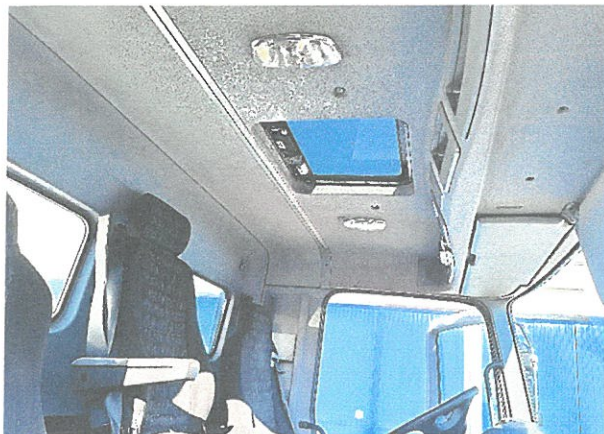
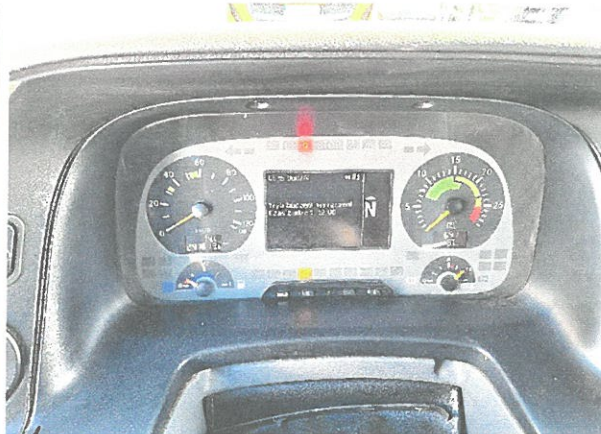
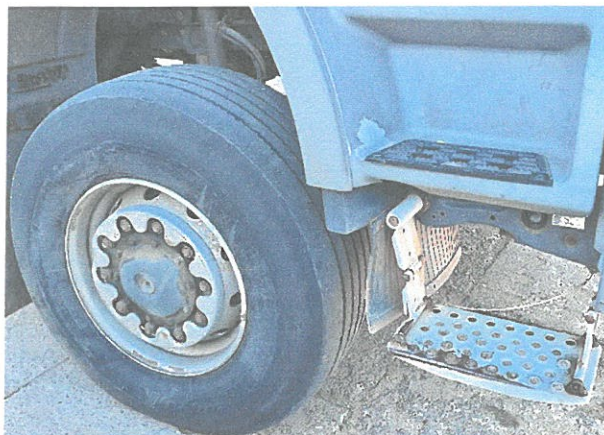
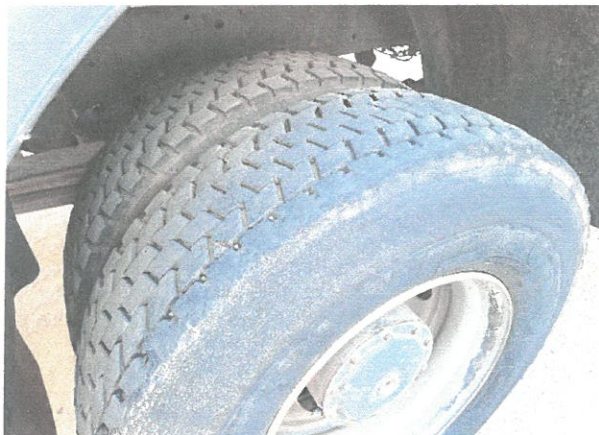
Stan ogólny utrzymania pojazdu - dobry

Stan techniczny i wizualny silnika i skrzyni biegów: dobry

Stan techniczny i wizualny podwozia: dobry.

Fot. Nr 11-36. Wyposażenie i stan pojazdu.
