Nr zlecenia: 19/17/09/2025/CarArena STANDARD

## WYCENA WARTOŚCI

Zadanie: Ocena stanu technicznego i określenie wartości rynkowej pojazdu

| DANE IDENTYFIKACYJNE POJAZDU | | Dane: [O] IX-2025 | |
|---|---|---|---|
| Model pojazdu: | <b>Astra V Sports Tourer 1.6 CDTI MR`16 E6</b> | Nr Info-Ekspert: | <b>028-05967</b> |

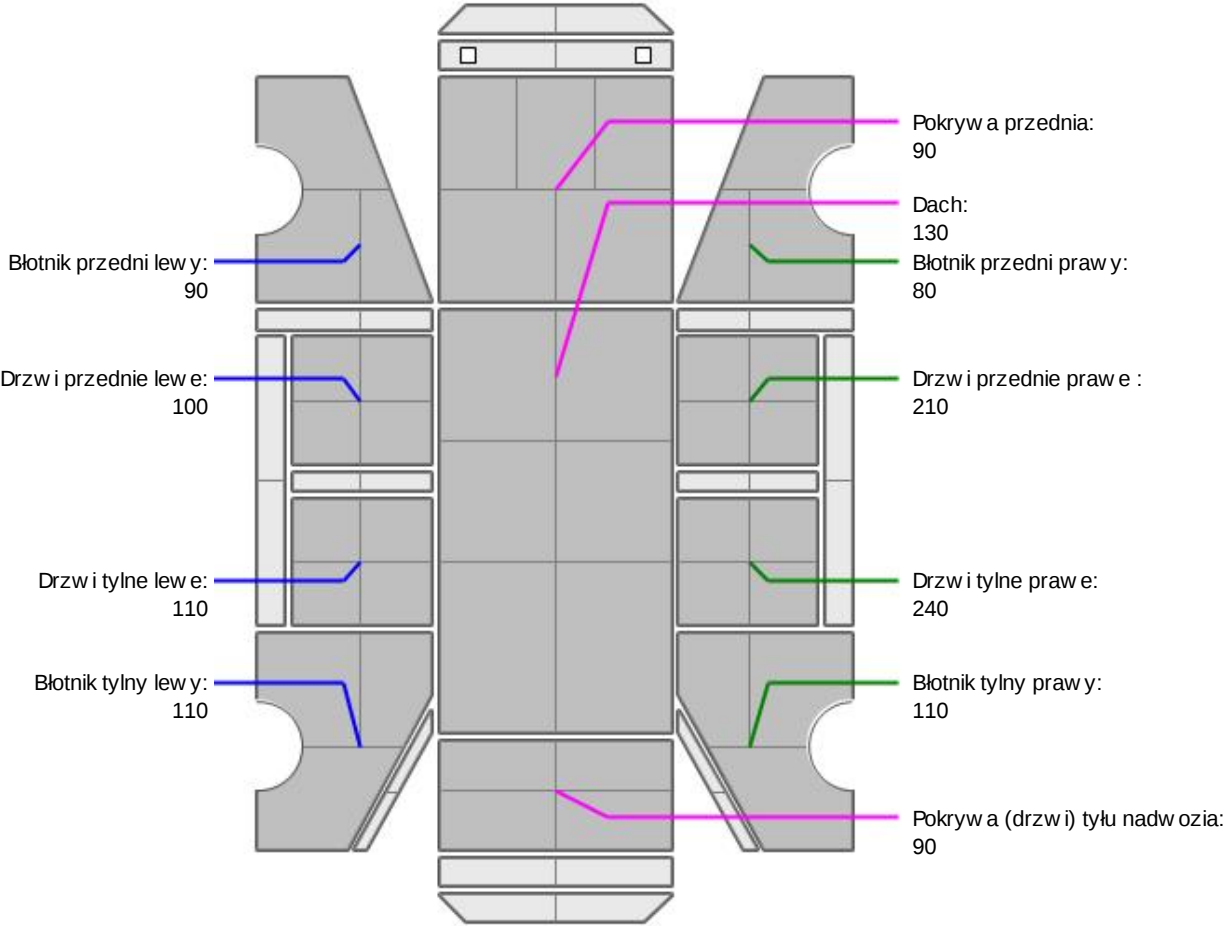
NADWOZIE – Opis powłoki lakierowej

| L.p. | Nazwa elementu | L / P | Grubość powłoki [µm] | Opis |
| 1 | Pokrywa przednia | | 90 | |
| 2 | Dach | | 130 | |
| 3 | Błotnik przedni | L | 90 | |
| 4 | Drzwi przednie | L | 100 | |

| 5 | Błotnik przedni | P | 80 | |
| 6 | Drzwi przednie | P | 210 | |
| 7 | Ściana tylna kabiny | | 80 | |
| 8 | Drzwi tylne | L | 110 | |
| 9 | Błotnik tylny | L | 110 | |
| 10 | Drzwi tylne | P | 240 | |
| 11 | Błotnik tylny | P | 110 | |
| 12 | Pokrywa (drzwi) tyłu nadwozia | | 90 | |
