Nr zlecenia: 55/08/09/2025/CarArena STANDARD

## WYCENA WARTOŚCI

Zadanie: Ocena stanu technicznego i określenie wartości rynkowej pojazdu

| DANE IDENTYFIKACYJNE POJAZDU | | Dane: [O] IX-2025 | |
|---|---|---|---|
| Marka: | FORD | Nr rejestracyjny: | WB3697U |

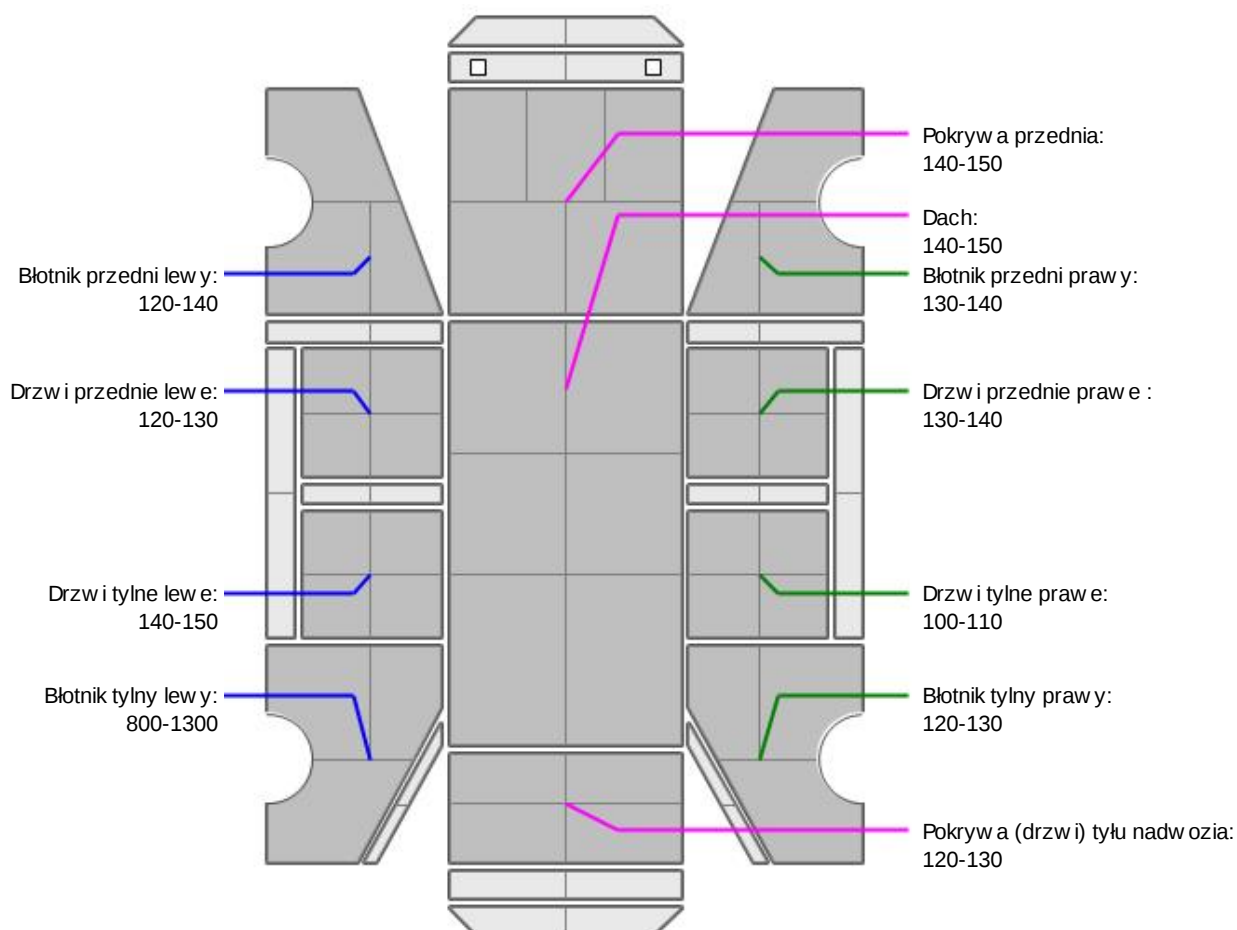
## NADWOZIE – Opis powłoki lakierowej

| L.p. | Nazwa elementu | L / P | Grubość powłoki [µm] | Opis |
| 6 | Błotnik tylny | L | 800-1300 | |

Podane przedziały grubości powłoki lakierowej, dotyczą punktów pomiarowych. Nie mogą być traktowane jako gwarancja, że grubość powłoki lakierowej w innych punktach nie wykracza poza te przedziały. Pomiar powłoki lakierowej został wykonany urządzeniem będącym w posiadaniu rzeczoznawcy. Pomiar wykonany innym przyrządem może się różnić.
