Nr zlecenia: 08/05/09/2025/CarArena STANDARD

## WYCENA WARTOŚCI

Zadanie: Ocena stanu technicznego i określenie wartości rynkowej pojazdu

| DANE IDENTYFIKACYJNE POJAZDU | | Dane: [O] IX-2025 | |
|---|---|---|---|
| Model pojazdu: | Yaris 1.5 MR`17 E6c | Nr Info-Ekspert: | 037-02960 |

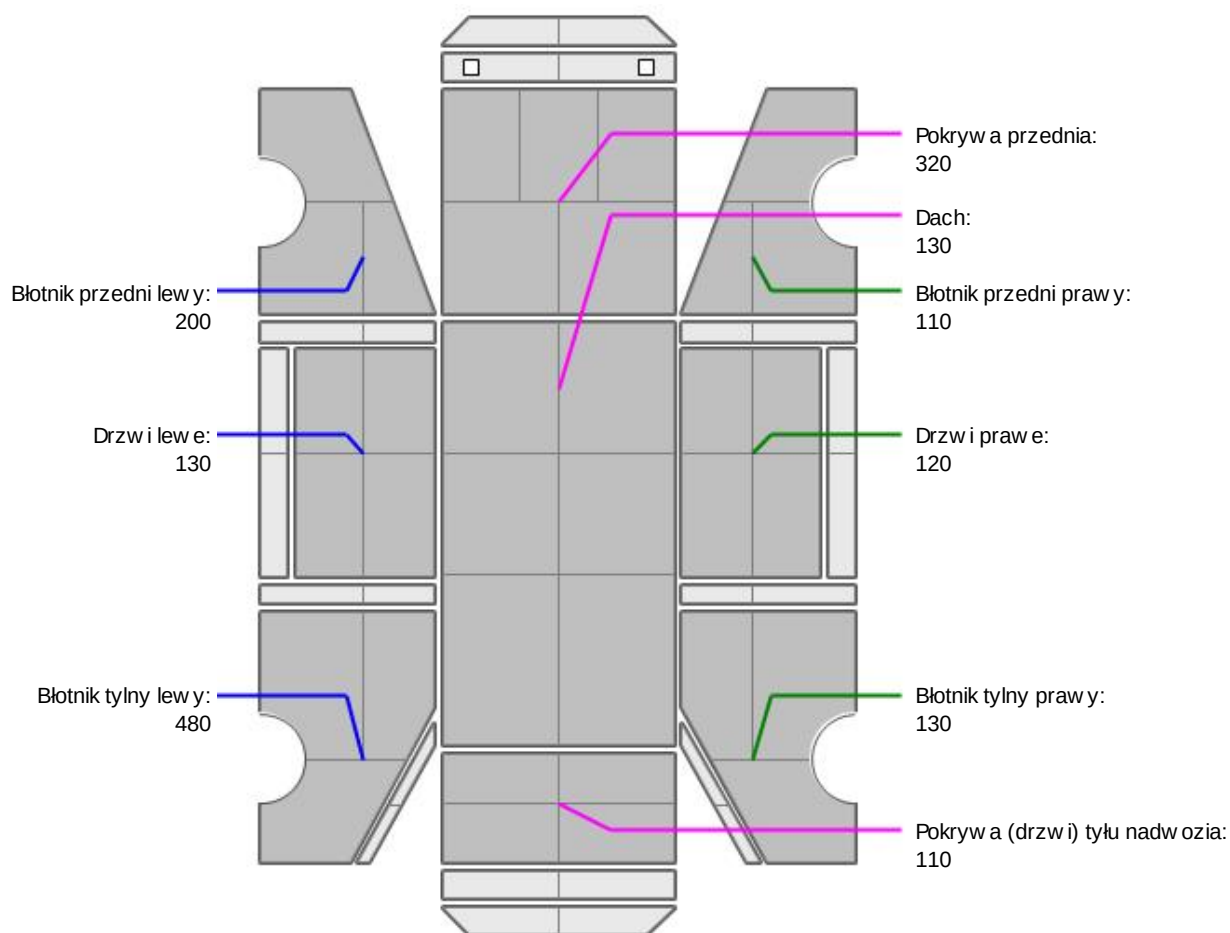
| L.p. | Nazwa elementu | L / P | Grubość powłoki [ $\mu\text{m}$ ] | Opis |
| 1 | Pokrywa przednia | | 320 | |
| 2 | Dach | | 130 | |
| 3 | Błotnik przedni | L | 200 | |
| 4 | Drzwi | L | 130 | |
| 5 | Błotnik tylny | L | 480 | |
| 6 | Błotnik przedni | P | 110 | |
| 7 | Drzwi | P | 120 | |
| 8 | Błotnik tylny | P | 130 | |
| 9 | Pokrywa (drzwi) tyłu nadwozia | | 110 | |

Podane przedziały grubości powłoki lakierowej, dotyczą punktów pomiarowych. Nie mogą być traktowane, jako gwarancja, że grubość powłoki lakierowej w innych punktach nie wykracza poza te przedziały. Pomiar
