Nr zlecenia: 58/19/09/2025/CarArena STANDARD

## WYCENA WARTOŚCI

Zadanie: Ocena stanu technicznego i określenie wartości rynkowej pojazdu

| DANE IDENTYFIKACYJNE POJAZDU (*) | | Dane: [D] VIII-2025 | |
|---|---|---|---|
| Marka: | MULTICAR | Nr rejestracyjny: | PP82853 |

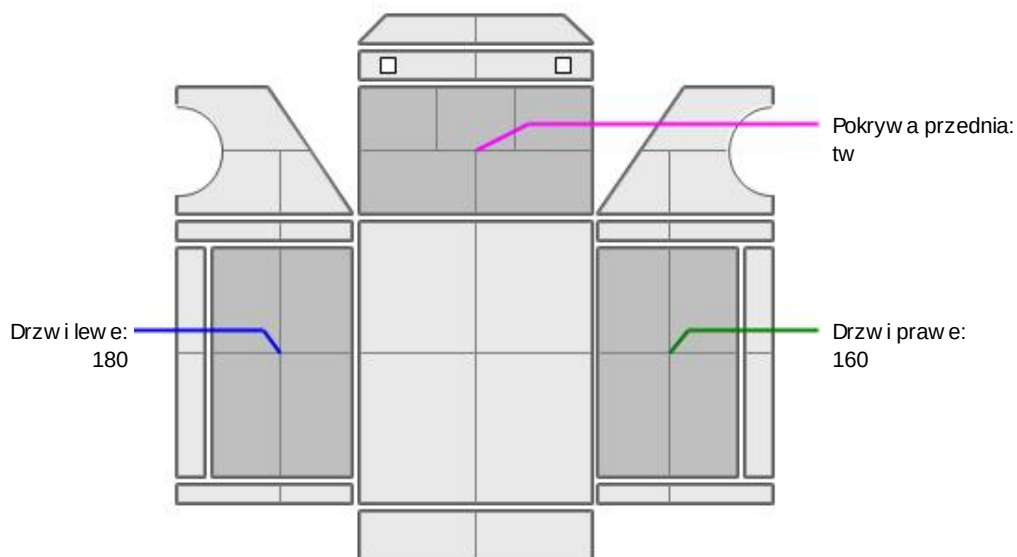
**KABINA KIEROWCY – Opis powłoki lakierowej**

| L.p. | Nazwa elementu | L / P | Grubość powłoki [μm] | Opis |
| 1 | Pokrywa przednia | | tw | |
| 2 | Drzwi | L | 180 | |
| 3 | Drzwi | P | 160 | |

Podane przedziały grubości powłoki lakierowej, dotyczą punktów pomiarowych. Nie mogą być traktowane jako gwarancja, że grubość powłoki lakierowej w innych punktach nie wykracza poza te przedziały. Pomiar powłoki lakierowej został wykonany urządzeniem będącym w posiadaniu rzeczoznawcy. Pomiar wykonany innym przyrządem może się różnić.
