Nr zlecenia: 54/24/09/2025/CarArena STANDARD

## WYCENA WARTOŚCI

Zadanie: Ocena stanu technicznego i określenie wartości rynkowej pojazdu

| DANE IDENTYFIKACYJNE POJAZDU | | Dane: [O] IX-2025 | |
|---|---|---|---|
| Marka: | <b>VOLKSWAGEN</b> | Nr rejestracyjny: | <b>WE3AG02</b> |

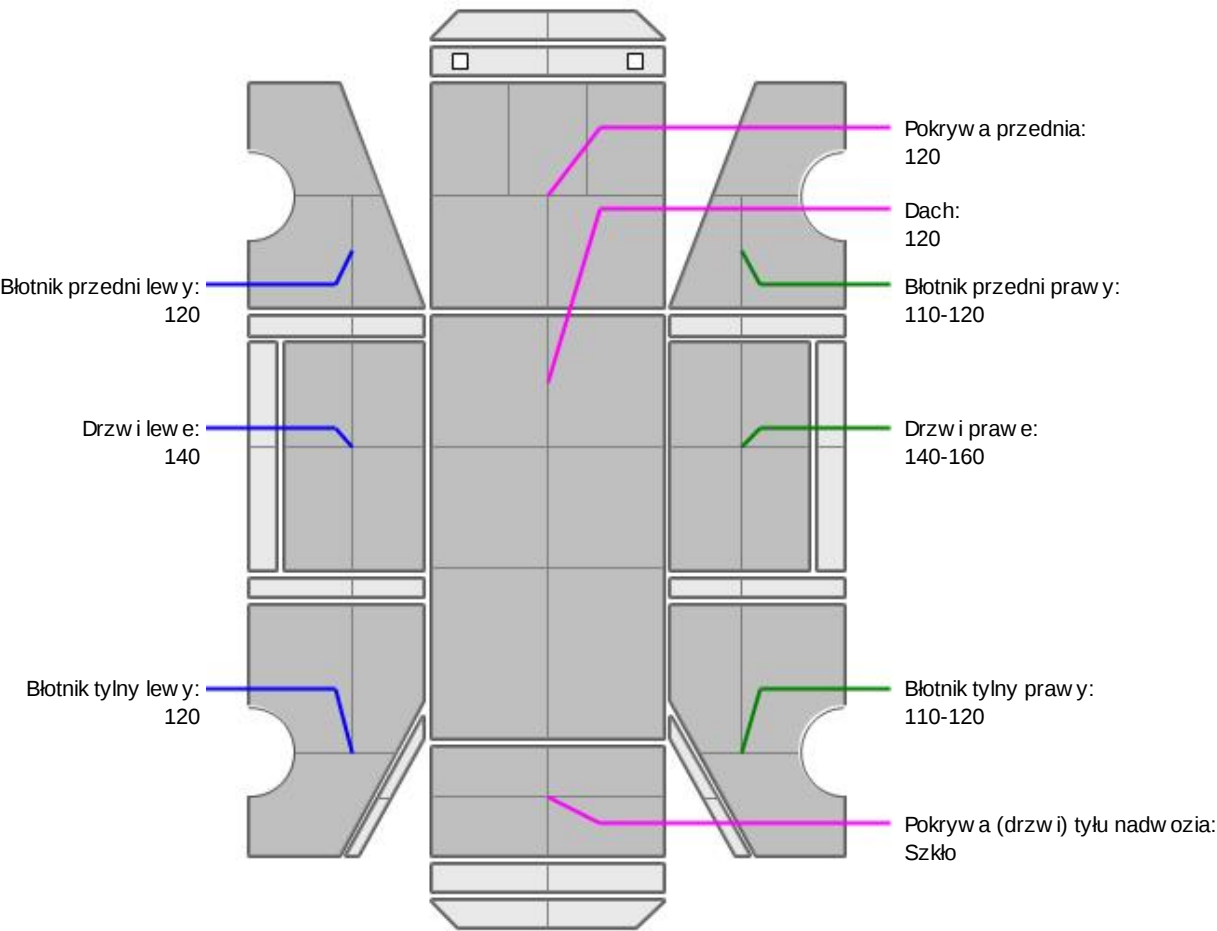
NADWOZIE – Opis powłoki lakierowej

| L.p. | Nazwa elementu | L / P | Grubość powłoki [μm] | Opis |
| 1 | Pokrywa przednia | | 120 | |
| 2 | Dach | | 120 | |
| 3 | Błotnik przedni | L | 120 | |
| 4 | Drzwi | L | 140 | |
| 5 | Błotnik tylny | L | 120 | |
| 6 | Błotnik przedni | P | 110-120 | |
| 7 | Drzwi | P | 140-160 | |
| 8 | Błotnik tylny | P | 110-120 | |

| 9 | Pokrywa (drzwi) tyłu nadwozia | | Szkło | |

Podane przedziały grubości powłoki lakierowej, dotyczą punktów pomiarowych. Nie mogą być traktowane jako gwarancja, że grubość powłoki lakierowej w innych punktach nie wykracza poza te przedziały. Pomiar powłoki lakierowej został wykonany urządzeniem będącym w posiadaniu rzeczoznawcy. Pomiar wykonany innym przyrządem może się różnić.
