## Poglądowy raport stanu technicznego

Zadanie: Ocena stanu technicznego i określenie wartości rynkowej pojazdu

| DANE IDENTYFIKACYJNE POJAZDU | | Dane: [O] IX-2025 | |
|---|---|---|---|
| Marka: | <b>SKODA</b> | Nr rejestracyjny: | <b>PO2LC92</b> |
| Model pojazdu: | <b>Superb III 2.0 TDI MR`20 E6d</b> | Nr Info-Ekspert: | <b>034-04351</b> |

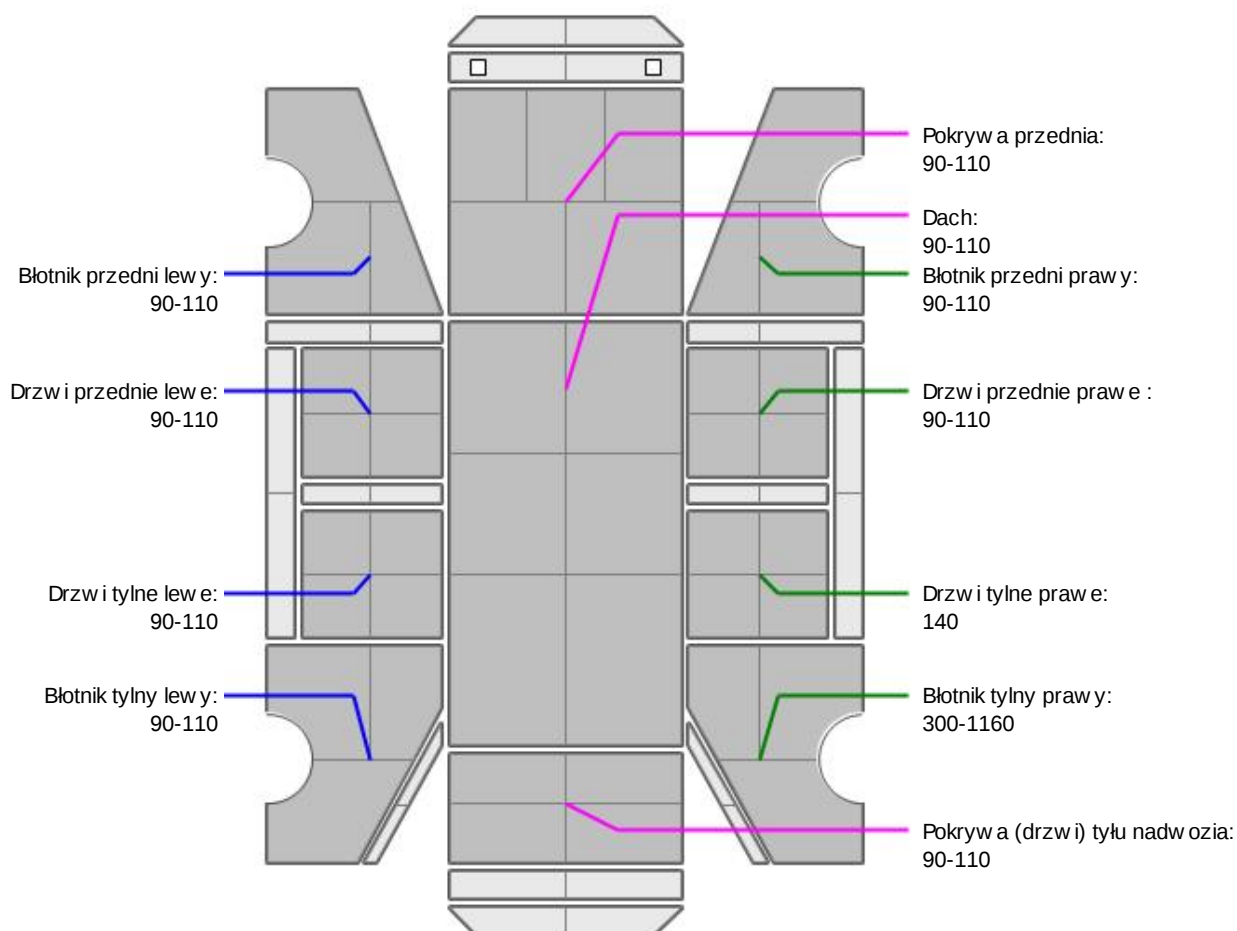
| L.p. | Nazwa elementu | L / P | Grubość powłoki [μm] | Opis |
| 9 | Drzwi tylne | P | 140 | |
| 10 | Błotnik tylny | P | 300-1160 | |

Podane przedziały grubości powłoki lakierowej, dotyczą punktów pomiarowych. Nie mogą być traktowane jako gwarancja, że grubość powłoki lakierowej w innych punktach nie wykracza poza te przedziały. Pomiar powłoki lakierowej został wykonany urządzeniem będącym w posiadaniu rzeczoznawcy. Pomiar wykonany innym przyrządem może się różnić.
