Nr zlecenia: 70/24/09/2025/CarArena STANDARD

## WYCENA WARTOŚCI

Zadanie: Ocena stanu technicznego i określenie wartości rynkowej pojazdu

| DANE IDENTYFIKACYJNE POJAZDU | | Dane: [O] IX-2025 | |
|---|---|---|---|
| Model pojazdu: | <b>Superb III 2.0 TDI MR`20 E6d</b> | Nr Info-Ekspert: | <b>034-04310</b> |

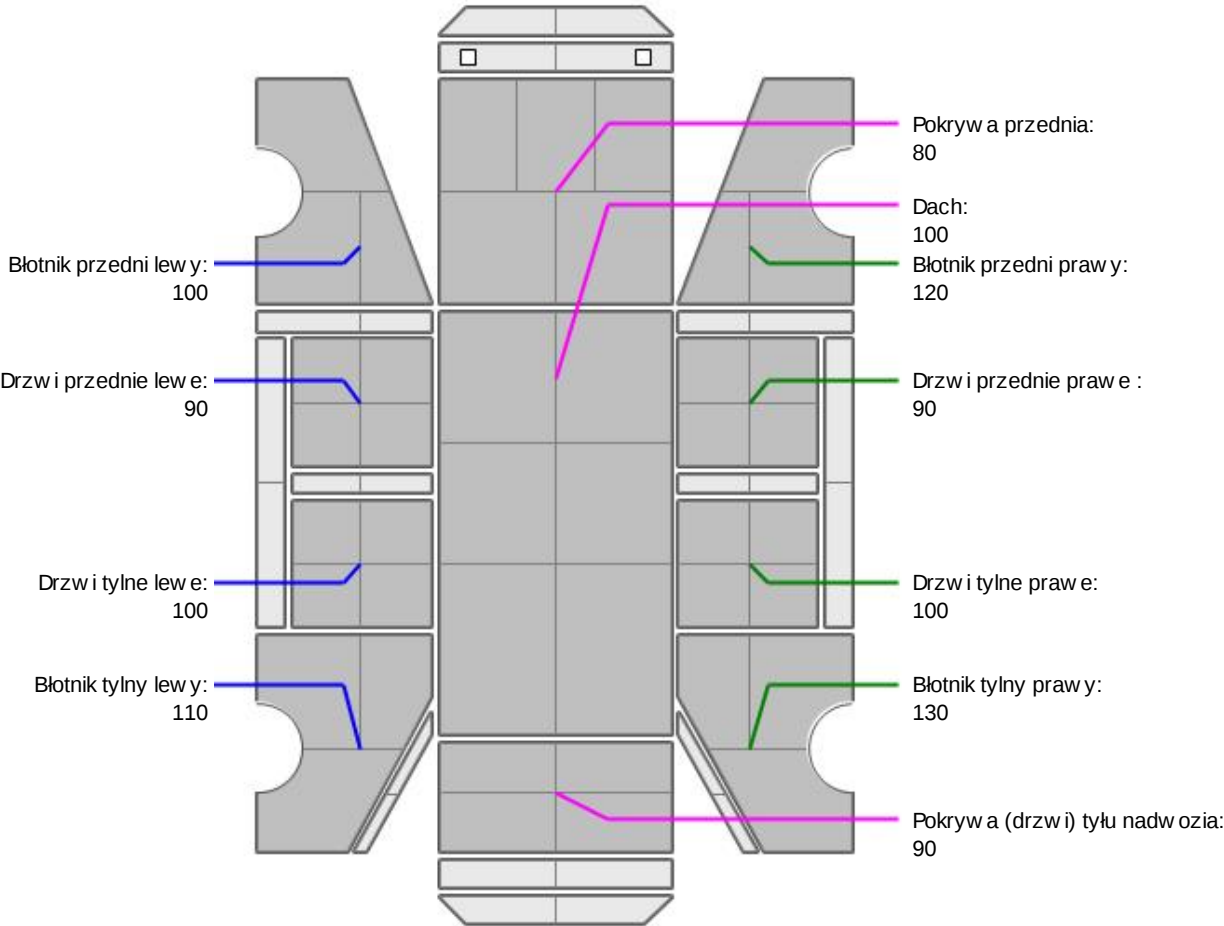
| L.p. | Nazwa elementu | L / P | Grubość powłoki [µm] | Opis |
| 1 | Pokrywa przednia | | 80 | |
| 2 | Dach | | 100 | |
| 3 | Błotnik przedni | L | 100 | |

| 4 | Drzwi przednie | L | 90 | |
| 5 | Drzwi tylne | L | 100 | |
| 6 | Błotnik tylny | L | 110 | |
| 7 | Błotnik przedni | P | 120 | |
| 8 | Drzwi przednie | P | 90 | |
| 9 | Drzwi tylne | P | 100 | |
| 10 | Błotnik tylny | P | 130 | |
| 11 | Pokrywa (drzwi) tyłu nadwozia | | 90 | |

Podane przedziały grubości powłoki lakierowej, dotyczą punktów pomiarowych. Nie mogą być traktowane jako gwarancja, że grubość powłoki lakierowej w innych punktach nie wykracza poza te przedziały. Pomiar powłoki lakierowej został wykonany urządzeniem będącym w posiadaniu rzeczoznawcy. Pomiar wykonany innym przyrządem może się różnić.
