## Poglądowy raport stanu technicznego

Zadanie: Ocena stanu technicznego i określenie wartości rynkowej pojazdu

| DANE IDENTYFIKACYJNE POJAZDU | | Dane: [T] IX-2025 | |
|---|---|---|---|
| Marka: | BMW | Nr rejestracyjny: | PZ4E120 |
| Model pojazdu: | X5 Plug-in Hybrid MR`18 E6d G05 | Nr Info-Ekspert: | 003-05456 |

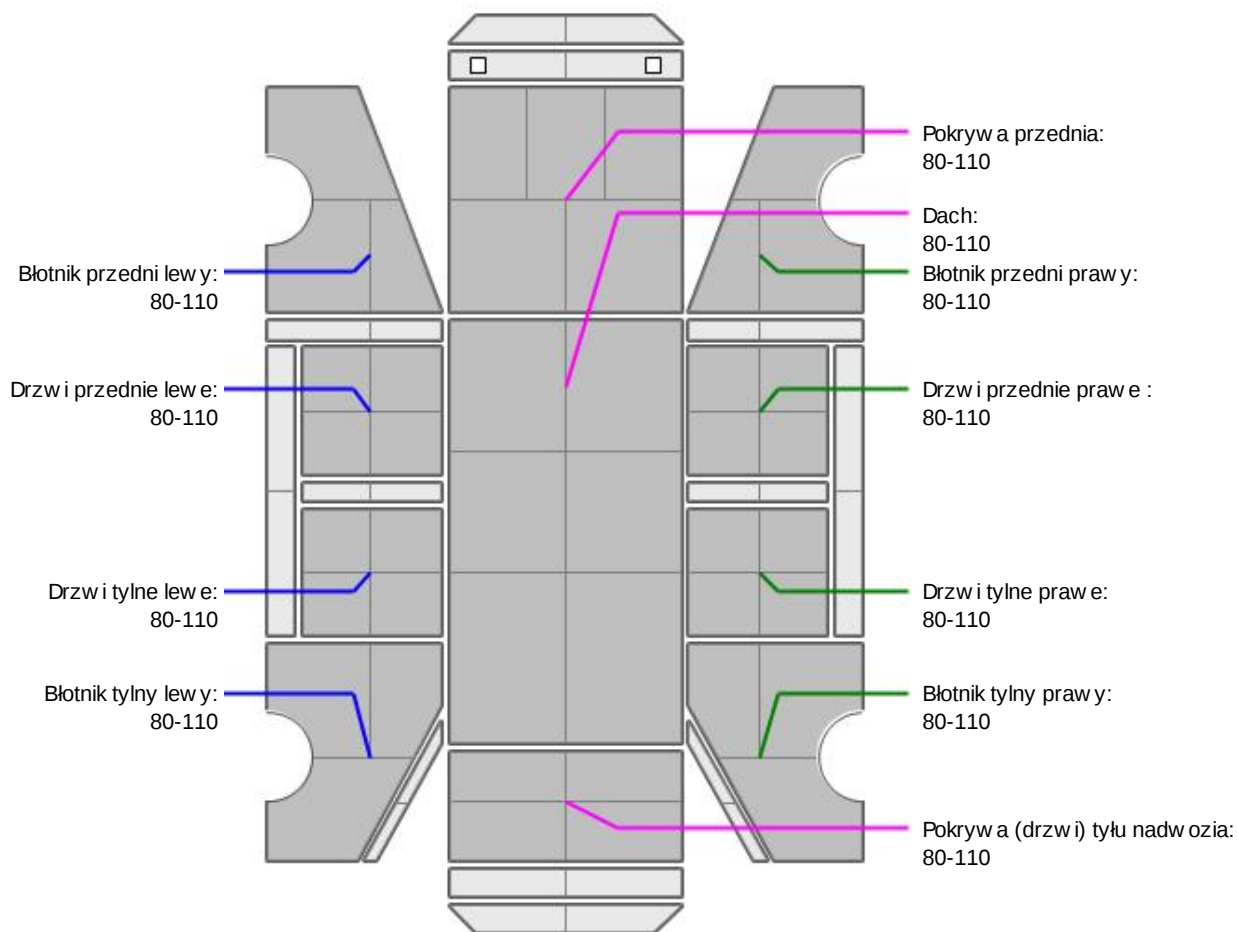
| L.p. | Nazwa elementu | L / P | Grubość powłoki [μm] | Opis |
| 1 | Pokrywa przednia | | 80-110 | |
| 2 | Dach | | 80-110 | |
| 3 | Błotnik przedni | L | 80-110 | |
| 4 | Drzwi przednie | L | 80-110 | |
| 5 | Drzwi tylne | L | 80-110 | |
| 6 | Błotnik tylny | L | 80-110 | |
| 7 | Błotnik przedni | P | 80-110 | |
| 8 | Drzwi przednie | P | 80-110 | |
| 9 | Drzwi tylne | P | 80-110 | |
| 10 | Błotnik tylny | P | 80-110 | |
| 11 | Pokrywa (drzwi) tyłu nadwozia | | 80-110 | |

Podane przedziały grubości powłoki lakierowej, dotyczą punktów pomiarowych. Nie mogą być traktowane jako gwarancja, że grubość powłoki lakierowej w innych punktach nie wykracza poza te przedziały. Pomiar powłoki lakierowej został wykonany urządzeniem będącym w posiadaniu rzeczoznawcy. Pomiar wykonany innym przyrządem może się różnić.
