## Poglądowy Raport Stanu Technicznego

Zadanie: Ocena stanu technicznego i określenie wartości rynkowej pojazdu

| DANE IDENTYFIKACYJNE POJAZDU | | Dane: [O] VII-2025 | |
|---|---|---|---|
| Model pojazdu: | Passat B8 1.5 TSI MR`20 E6d | Nr Info-Ekspert: | 040-09642 |

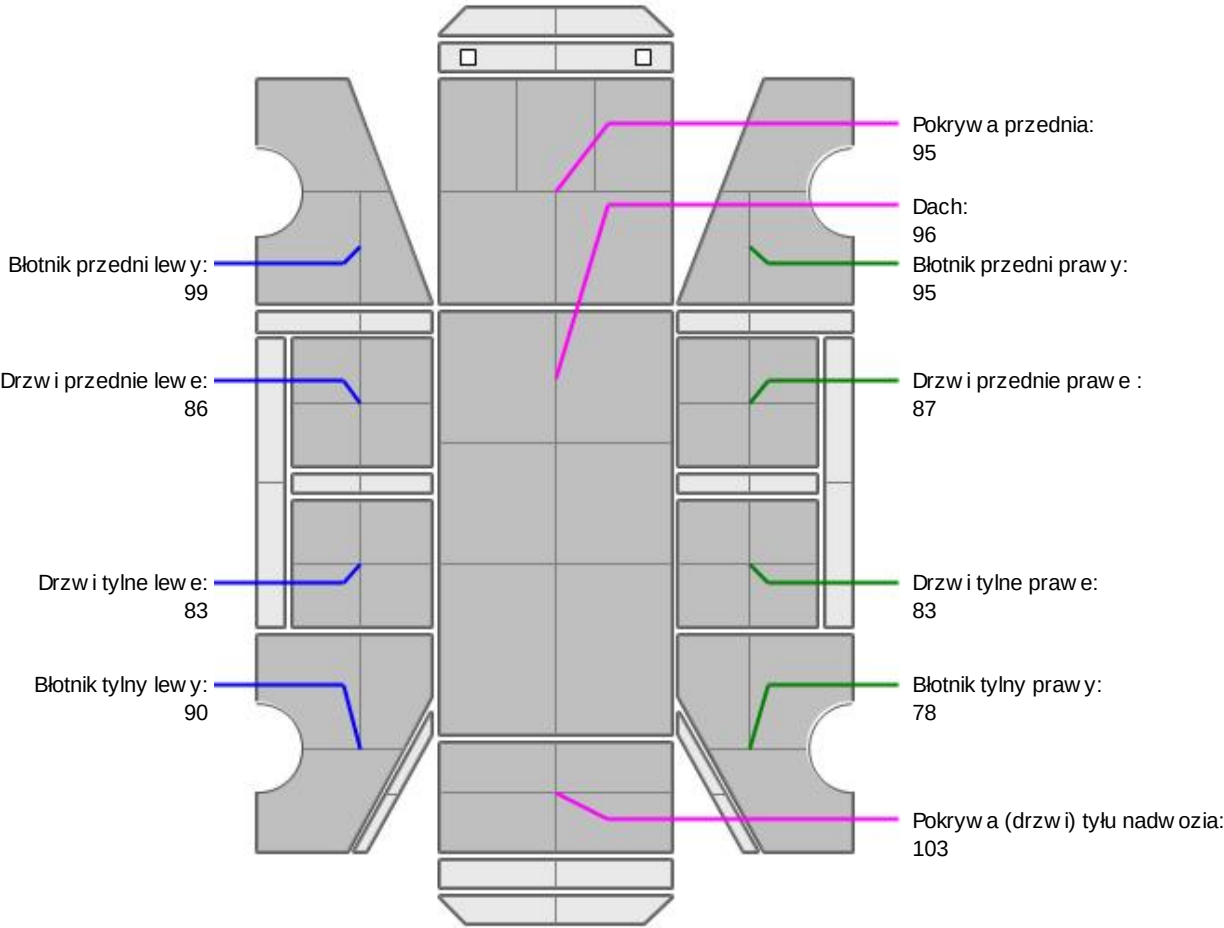
| L.p. | Nazwa elementu | L / P | Grubość powłoki [µm] | Opis |
| 1 | Pokrywa przednia | | 95 | |
| 2 | Dach | | 96 | |
| 3 | Błotnik przedni | L | 99 | |
| 4 | Drzwi przednie | L | 86 | |
| 5 | Drzwi tylne | L | 83 | |
| 6 | Błotnik tylny | L | 90 | |
| 7 | Błotnik przedni | P | 95 | |

| 8 | Drzwi przednie | P | 87 | |
| 9 | Drzwi tylne | P | 83 | |
| 10 | Łotnik tylny | P | 78 | |
| 11 | Pokrywa (drzwi) tyłu nadwozia | | 103 | |

Podane przedziały grubości powłoki lakierowej, dotyczą punktów pomiarowych. Nie mogą być traktowane jako gwarancja, że grubość powłoki lakierowej w innych punktach nie wykracza poza te przedziały. Pomiar powłoki lakierowej został wykonany urządzeniem będącym w posiadaniu rzeczoznawcy. Pomiar wykonany innym przyrządem może się różnić.
