## Poglądowy Raport Stanu Technicznego

Zadanie: Ocena stanu technicznego i określenie wartości rynkowej pojazdu

| DANE IDENTYFIKACYJNE POJAZDU | | Dane: [D] VIII-2025 | |
|---|---|---|---|
| Marka: | OPEL | Nr rejestracyjny: | CMG25H2 |
| Model pojazdu: | Combo 1.5 CDTI MR`18 E6 2.3t | Nr Info-Ekspert: | 028-07460 |

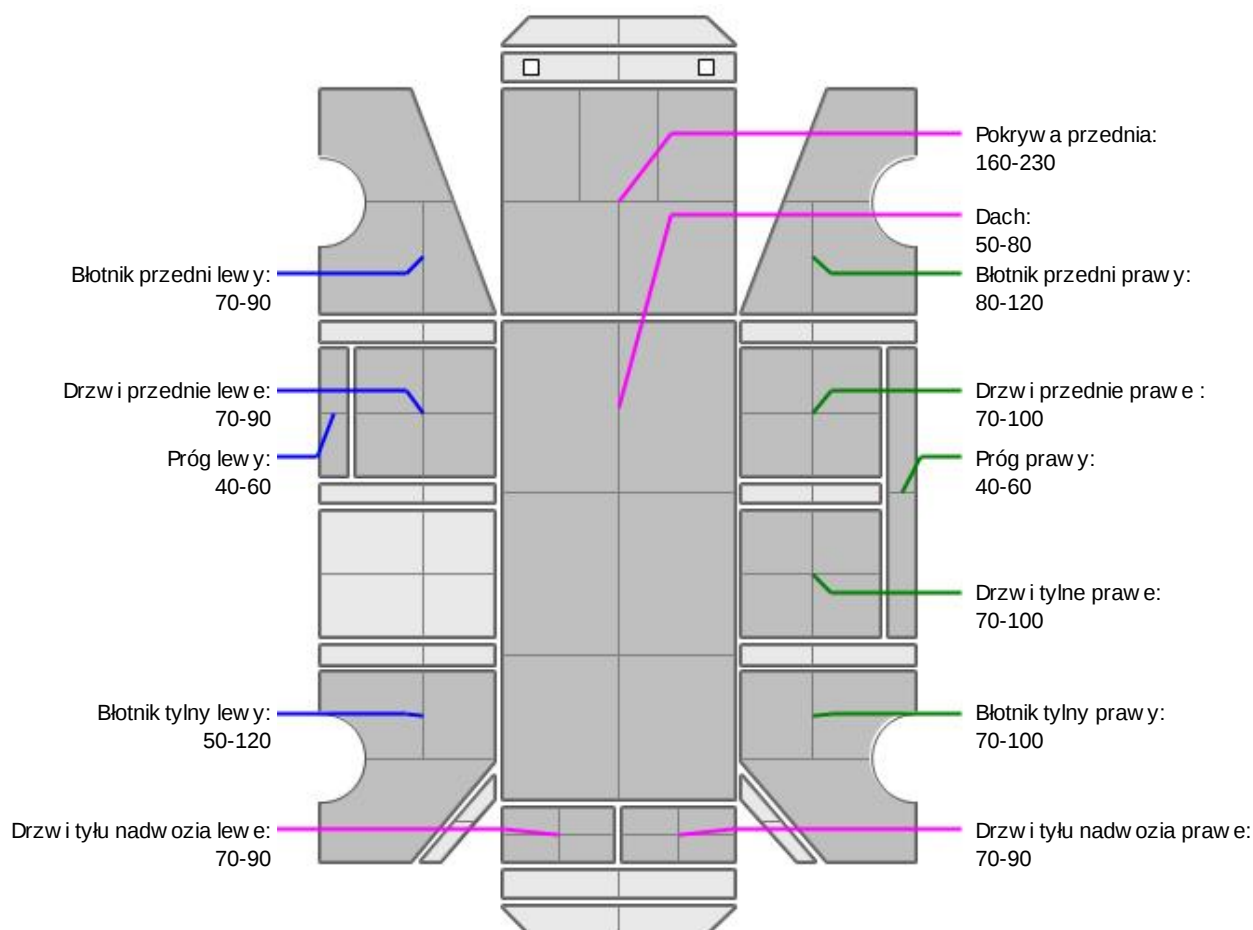
**NADWOZIE – Opis powłoki lakierowej**

| L.p. | Nazwa elementu | L / P | Grubość powłoki [μm] | Opis |
| 1 | Pokrywa przednia | | 160-230 | |
| 2 | Dach | | 50-80 | |
| 3 | Błotnik przedni | L | 70-90 | |
| 4 | Próg | L | 40-60 | |

| 5 | Drzwi przednie | L | 70-90 | |
| 6 | Błotnik tylny | L | 50-120 | |
| 7 | Drzwi tyłu nadwozia | | 70-90 | |
| 8 | Błotnik przedni | P | 80-120 | |
| 9 | Próg | P | 40-60 | |
| 10 | Drzwi przednie | P | 70-100 | |
| 11 | Drzwi tylne | P | 70-100 | |
| 12 | Błotnik tylny | P | 70-100 | |
| 13 | Drzwi tyłu nadwozia | | 70-90 | |
