## Poglądowy Raport Stanu Technicznego

Zadanie: Ocena stanu technicznego i określenie wartości rynkowej pojazdu

| DANE IDENTYFIKACYJNE POJAZDU | | Dane: [D] VII-2025 | |
|---|---|---|---|
| Marka: | CITROËN | Nr rejestracyjny: | CMG27J9 |
| Model pojazdu: | Jumper 35 2.2 BlueHDi MR`14 E6.2 3.5t | Nr Info-Ekspert: | 008-04295 |

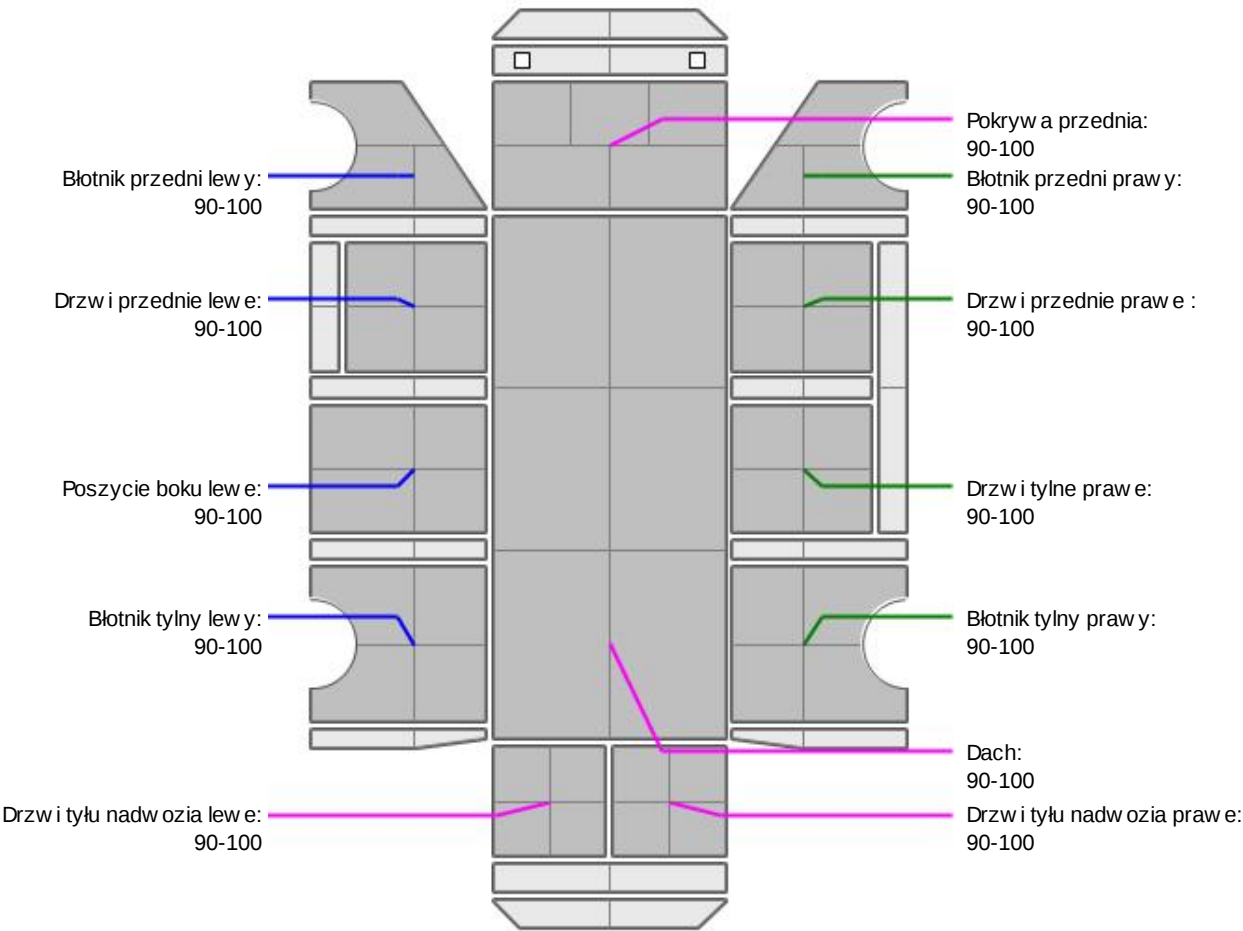
NADWOZIE – Opis powłoki lakierowej

| L.p. | Nazwa elementu | L / P | Grubość powłoki [µm] | Opis |
| 1 | Pokrywa przednia | | 90-100 | |
| 2 | Dach | | 90-100 | |
| 3 | Błotnik przedni | L | 90-100 | |
| 4 | Drzwi przednie | L | 90-100 | |
| 5 | Poszycie boku | L | 90-100 | |
| 6 | Błotnik tylny | L | 90-100 | |
| 7 | Drzwi tyłu nadwozia | | 90-100 | |
| 8 | Błotnik przedni | P | 90-100 | |
| 9 | Drzwi przednie | P | 90-100 | |
| 10 | Drzwi tylne | P | 90-100 | |
| 11 | Błotnik tylny | P | 90-100 | |
| 12 | Drzwi tyłu nadwozia | | 90-100 | |
