## Poglądowy Raport Stanu Technicznego

Zadanie: Ocena stanu technicznego i określenie wartości rynkowej pojazdu

| DANE IDENTYFIKACYJNE POJAZDU | | Dane: [T] IX-2025 | |
|---|---|---|---|
| Model pojazdu: | Tiguan FL 1.5 TSI MR`21 E6 | Nr Info-Ekspert: | 040-09970 |

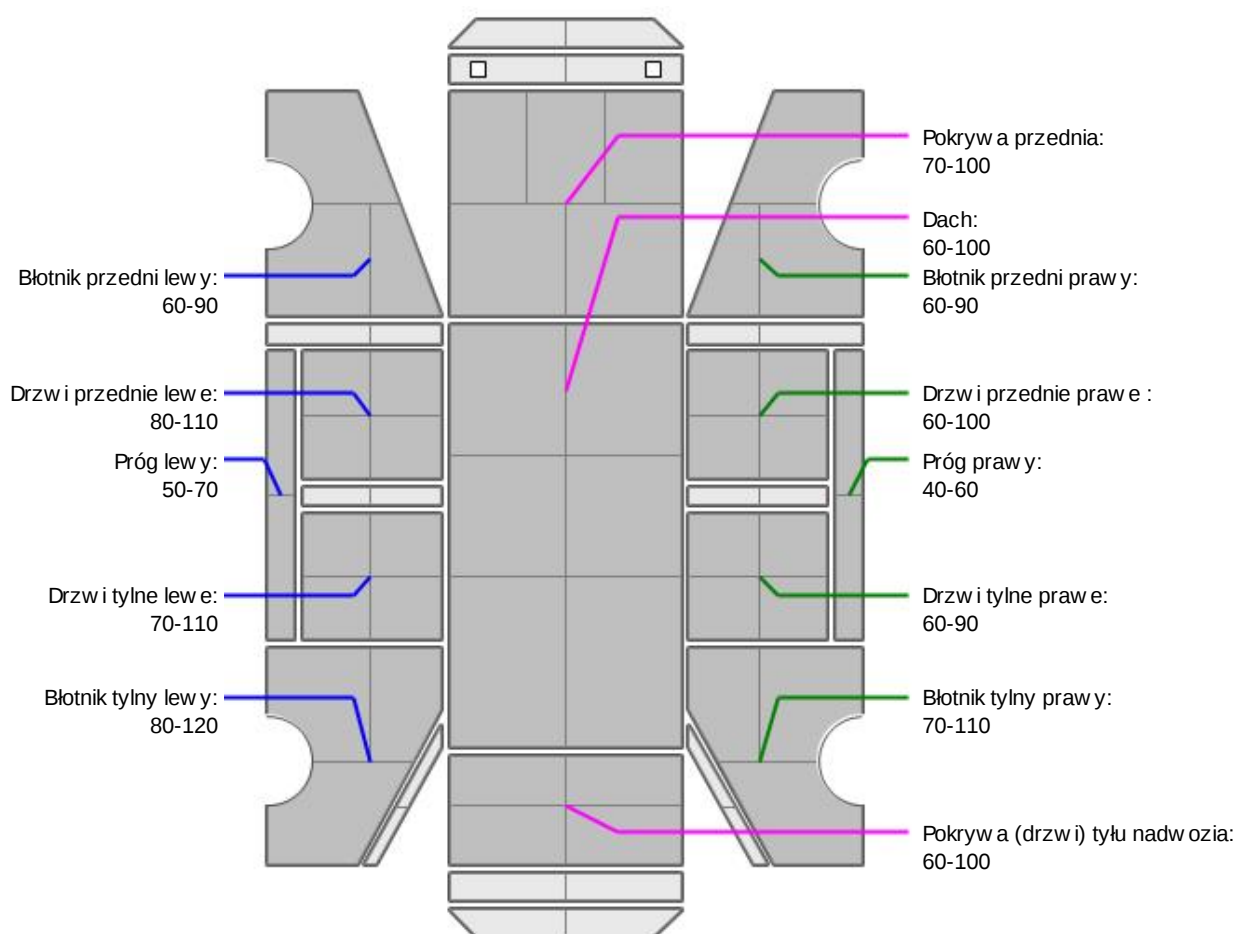
### NADWOZIE – Opis powłoki lakierowej

| L.p. | Nazwa elementu | L / P | Grubość powłoki<br>[μm] | Opis |
| 1 | Pokrywa przednia | | 70-100 | |
| 2 | Dach | | 60-100 | |
| 3 | Błotnik przedni | L | 60-90 | |
| 4 | Próg | L | 50-70 | |
| 5 | Drzwi przednie | L | 80-110 | |
| 6 | Drzwi tylne | L | 70-110 | |
| 7 | Błotnik tylny | L | 80-120 | |
| 8 | Błotnik przedni | P | 60-90 | |
| 9 | Próg | P | 40-60 | |

| 10 | Drzwi przednie | P | 60-100 | |
| 11 | Drzwi tylne | P | 60-90 | |
| 12 | Łotnik tylny | P | 70-110 | |
| 13 | Pokrywa (drzwi) tyłu nadwozia | | 60-100 | |

Podane przedziały grubości powłoki lakierowej, dotyczą punktów pomiarowych. Nie mogą być traktowane jako gwarancja, że grubość powłoki lakierowej w innych punktach nie wykracza poza te przedziały. Pomiar powłoki lakierowej został wykonany urządzeniem będącym w posiadaniu rzeczoznawcy. Pomiar wykonany innym przyrządem może się różnić.
