## Poglądowy Raport Stanu Technicznego

Zadanie: Ocena stanu technicznego i określenie wartości rynkowej pojazdu

| DANE IDENTYFIKACYJNE POJAZDU | | Dane: [O] VIII-2025 | |
|---|---|---|---|
| Model pojazdu: | Passat B8 1.5 TSI MR`20 E6d | Nr Info-Ekspert: | 040-09638 |

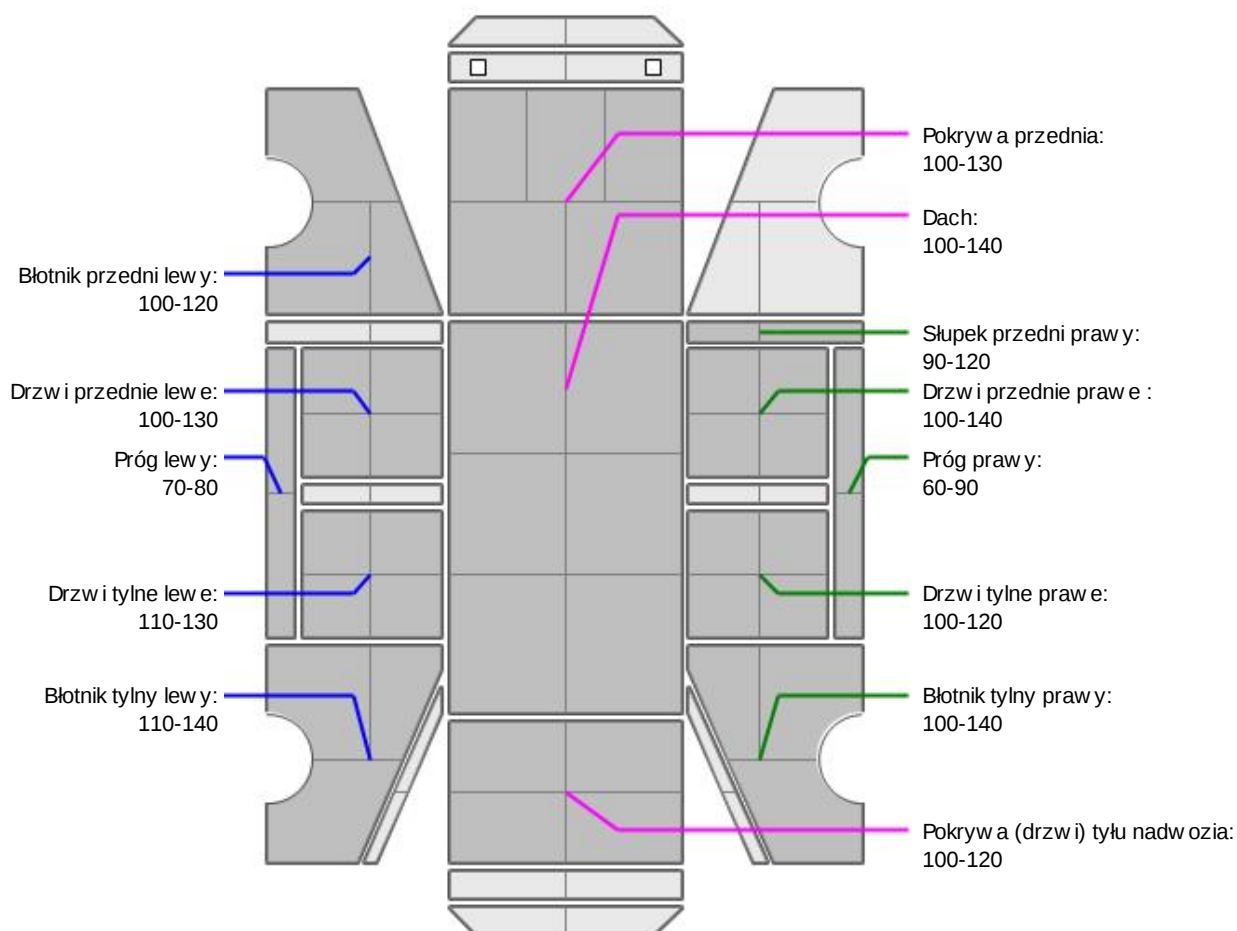
**KABINA KIEROWCY – Opis powłoki lakierowej**

| L.p. | Nazwa elementu | L / P | Grubość powłoki [μm] | Opis |
| 1 | Pokrywa przednia | | 100-130 | |
| 2 | Dach | | 100-140 | |
| 3 | Błotnik przedni | L | 100-120 | |
| 4 | Próg | L | 70-80 | |
| 5 | Drzwi przednie | L | 100-130 | |
| 6 | Drzwi tylne | L | 110-130 | |
| 7 | Błotnik tylny | L | 110-140 | |
| 8 | Próg | P | 60-90 | |
| 9 | Słupkę przedni | P | 90-120 | |
| 10 | Drzwi przednie | P | 100-140 | |
| 11 | Drzwi tylne | P | 100-120 | |
| 12 | Błotnik tylny | P | 100-140 | |
| 13 | Pokrywa (drzwi) tyłu nadwozia | | 100-120 | |
