Nr zlecenia: 68/22/09/2025/CarArena STANDARD

## WYCENA WARTOŚCI

Zadanie: Ocena stanu technicznego i określenie wartości rynkowej pojazdu

| DANE IDENTYFIKACYJNE POJAZDU | | Dane: [O] IX-2025 | |
|---|---|---|---|
| Model pojazdu: | <b>Astra V Sports Tourer 1.6 CDTI MR`16 E6</b> | Nr Info-Ekspert: | <b>028-05966</b> |

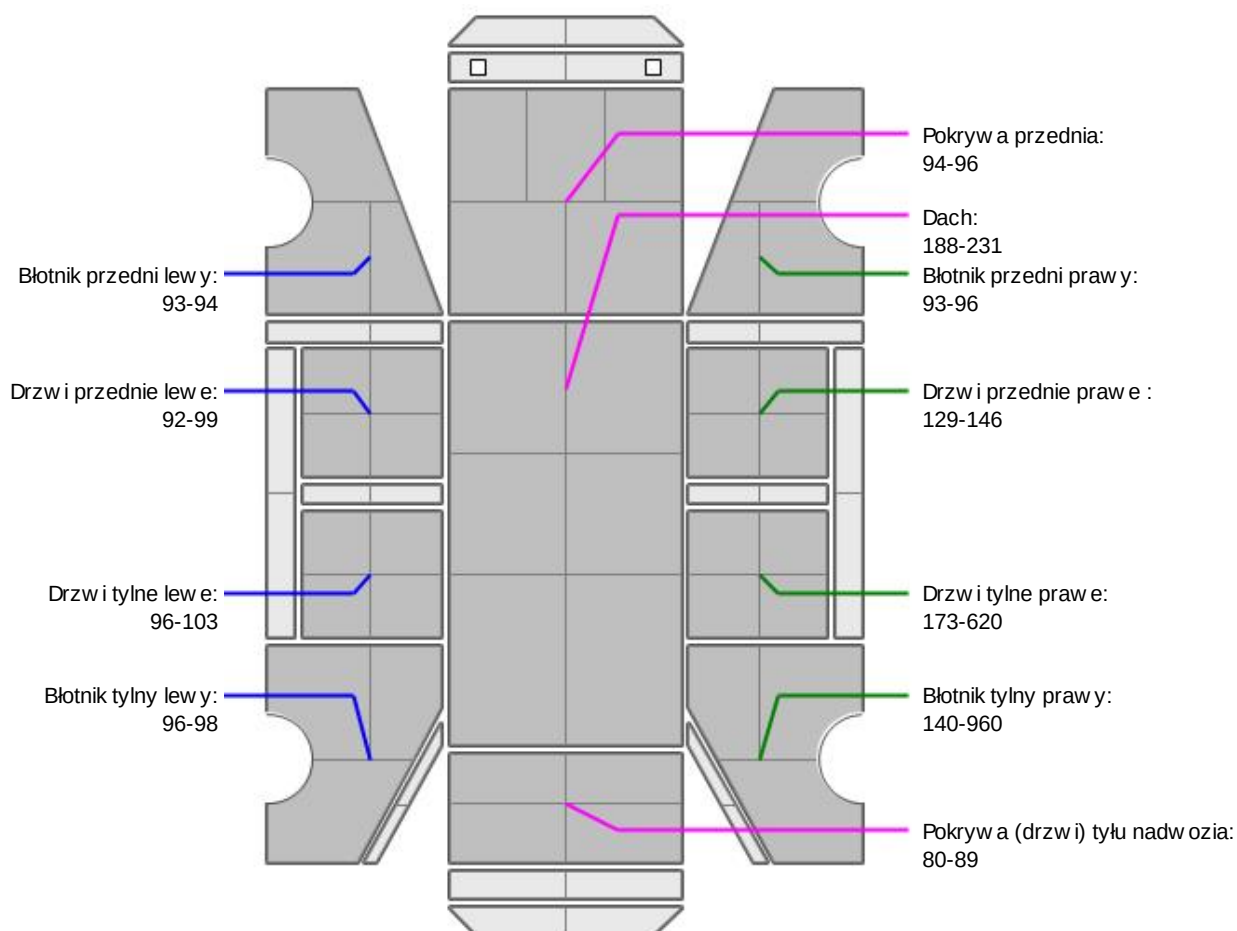
| L.p. | Nazwa elementu | L / P | Grubość powłoki [μm] | Opis |
| 2 | Dach | | 188-231 | |
| 8 | Drzwi przednie | P | 129-146 | |
| 9 | Drzwi tylne | P | 173-620 | |
| 10 | Błotnik tylny | P | 140-960 | |

Podane przedziały grubości powłoki lakierowej, dotyczą punktów pomiarowych. Nie mogą być traktowane jako gwarancja, że grubość powłoki lakierowej w innych punktach nie wykracza poza te przedziały. Pomiar powłoki lakierowej został wykonany urządzeniem będącym w posiadaniu rzeczoznawcy. Pomiar wykonany innym przyrządem może się różnić.

Ü Rzecznawca podczas oględzin poza warszatem nie jest w stanie stwierdzić wypadkowej przeszłości pojazdu. W przypadku podwyższonych wartości pomiarów powłoki lakierowej, konieczna jest ekspertyza w warunkach warsztatowych.
