Nr zlecenia: 77/29/09/2025/CarArena STANDARD

## WYCENA WARTOŚCI

Zadanie: Ocena stanu technicznego i określenie wartości rynkowej pojazdu

| DANE IDENTYFIKACYJNE POJAZDU | | Dane: [O] X-2025 | |
|---|---|---|---|
| Marka: | <b>KIA</b> | Nr rejestracyjny: | <b>W1246LF</b> |

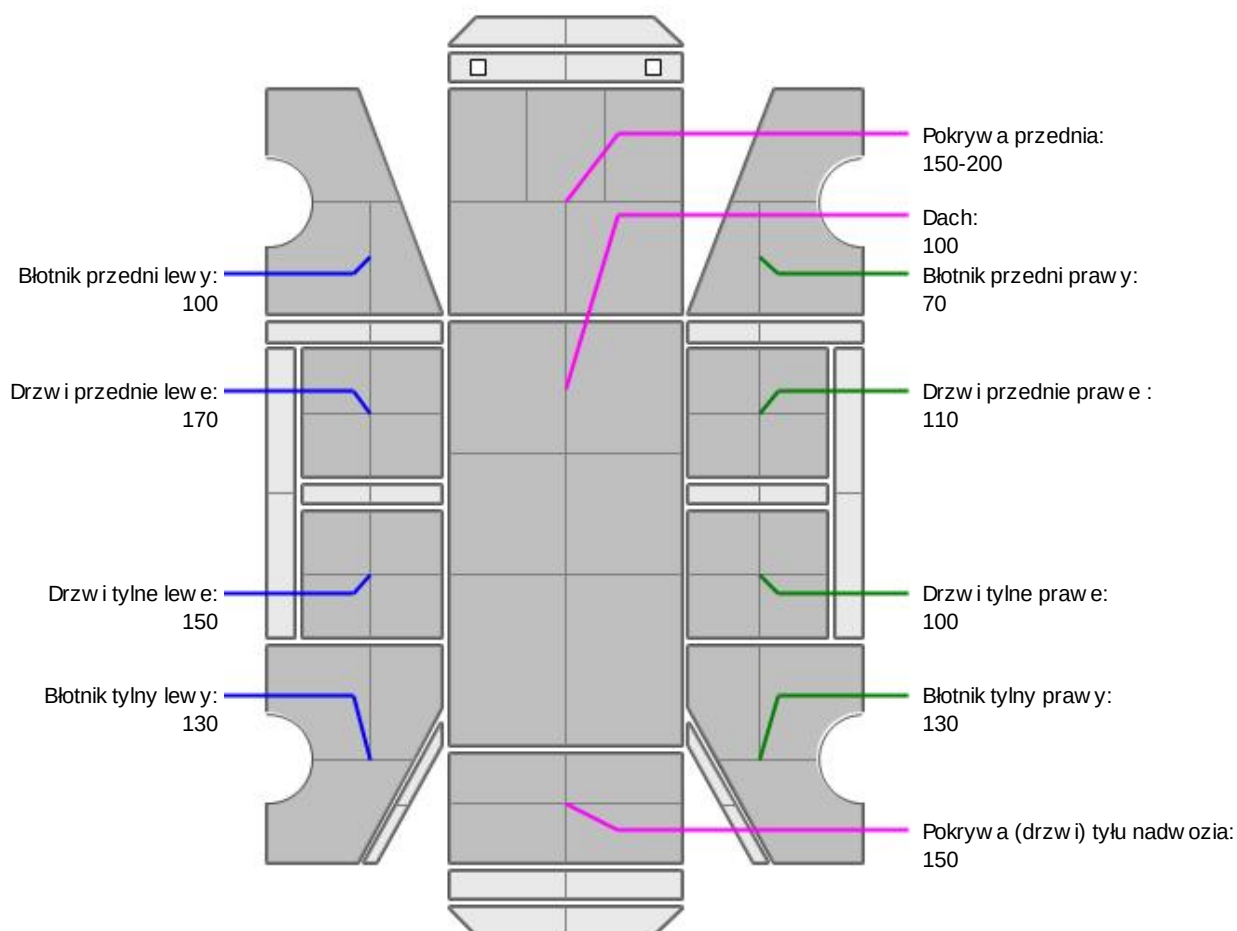
| L.p. | Nazwa elementu | L / P | Grubość powłoki [μm] | Opis |
| 1 | Pokrywa przednia | | 150-200 | |
| 2 | Dach | | 100 | |
| 3 | Błotnik przedni | L | 100 | |
| 4 | Drzwi przednie | L | 170 | |
| 5 | Drzwi tylne | L | 150 | |
| 6 | Błotnik tylny | L | 130 | |
| 7 | Błotnik przedni | P | 70 | |
| 8 | Drzwi przednie | P | 110 | |
| 9 | Drzwi tylne | P | 100 | |
| 10 | Błotnik tylny | P | 130 | |
| 11 | Pokrywa (drzwi) tyłu nadwozia | | 150 | |

Podane przedziały grubości powłoki lakierowej, dotyczą punktów pomiarowych. Nie mogą być traktowane jako gwarancja, że grubość powłoki lakierowej w innych punktach nie wykracza poza te przedziały. Pomiar powłoki lakierowej został wykonany urządzeniem będącym w posiadaniu rzeczoznawcy. Pomiar wykonany innym przyrządem może się różnić.
