## WYCENA WARTOŚCI

Zadanie: Ocena stanu technicznego i określenie wartości rynkowej pojazdu

| DANE IDENTYFIKACYJNE POJAZDU | | Dane: [O] IX-2025 | |
|---|---|---|---|
| Marka: | <b>KIA</b> | Nr rejestracyjny: | <b>W013LG</b> |
| Model pojazdu: | <b>Ceed 1.0 MR`18 E6</b> | Nr Info-Ekspert: | <b>052-01215</b> |

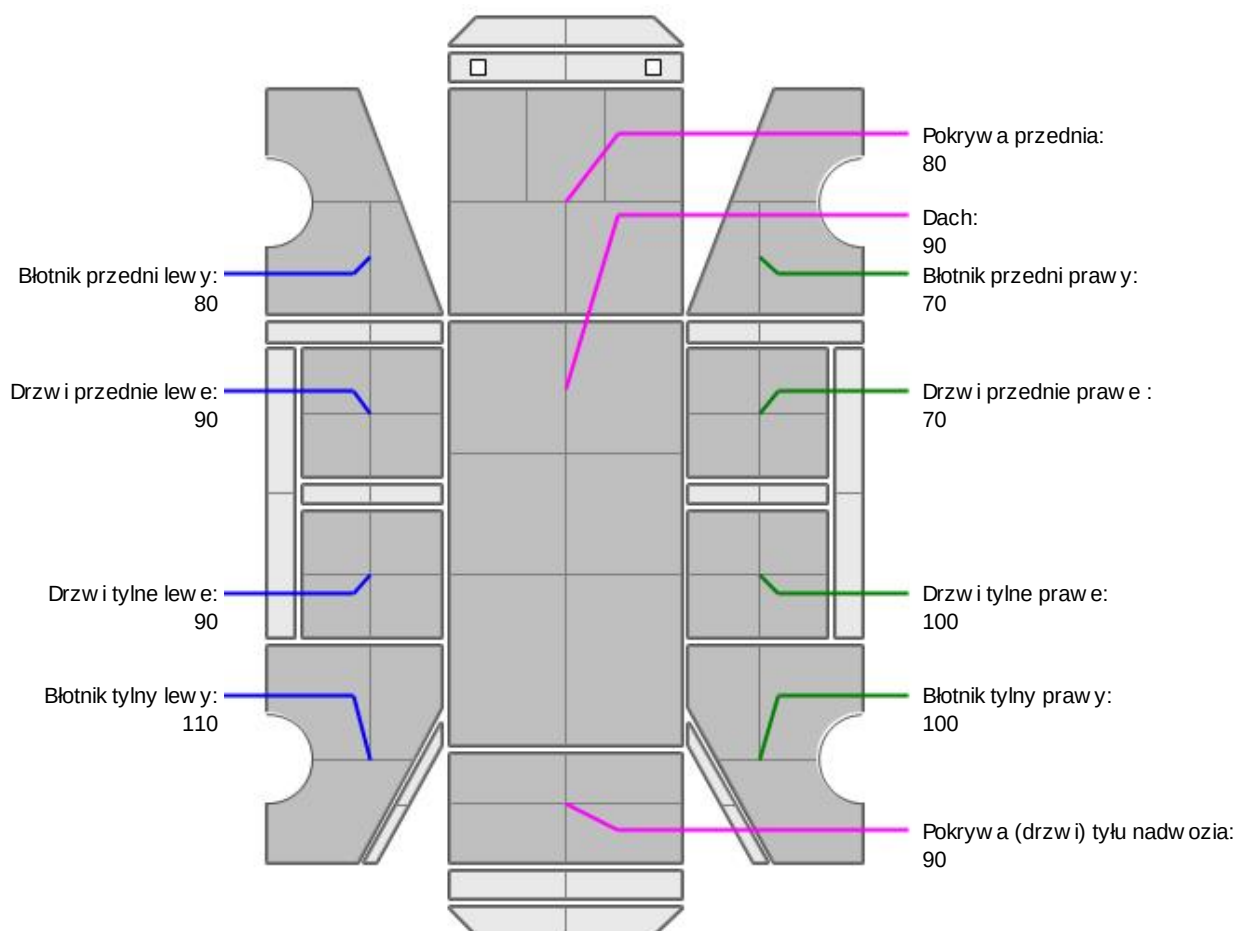
## NADWOZIE – Opis powłoki lakierowej

| L.p. | Nazwa elementu | L / P | Grubość powłoki [ $\mu\text{m}$ ] | Opis |
| 1 | Pokrywa przednia | | 80 | |
| 2 | Dach | | 90 | |
| 3 | Błotnik przedni | L | 80 | |
| 4 | Drzwi przednie | L | 90 | |
| 5 | Drzwi tylne | L | 90 | |
| 6 | Błotnik tylny | L | 110 | |
| 7 | Błotnik przedni | P | 70 | |
| 8 | Drzwi przednie | P | 70 | |
| 9 | Drzwi tylne | P | 100 | |
| 10 | Błotnik tylny | P | 100 | |
| 11 | Pokrywa (drzwi) tyłu nadwozia | | 90 | |
