Nr zlecenia: 42/08/09/2025/CarArena STANDARD

## WYCENA WARTOŚCI

Zadanie: Ocena stanu technicznego i określenie wartości rynkowej pojazdu

| DANE IDENTYFIKACYJNE POJAZDU | | Dane: [T] IX-2025 | |
|---|---|---|---|
| Marka: | <b>VOLKSWAGEN</b> | Nr rejestracyjny: | <b>WRA3599C</b> |

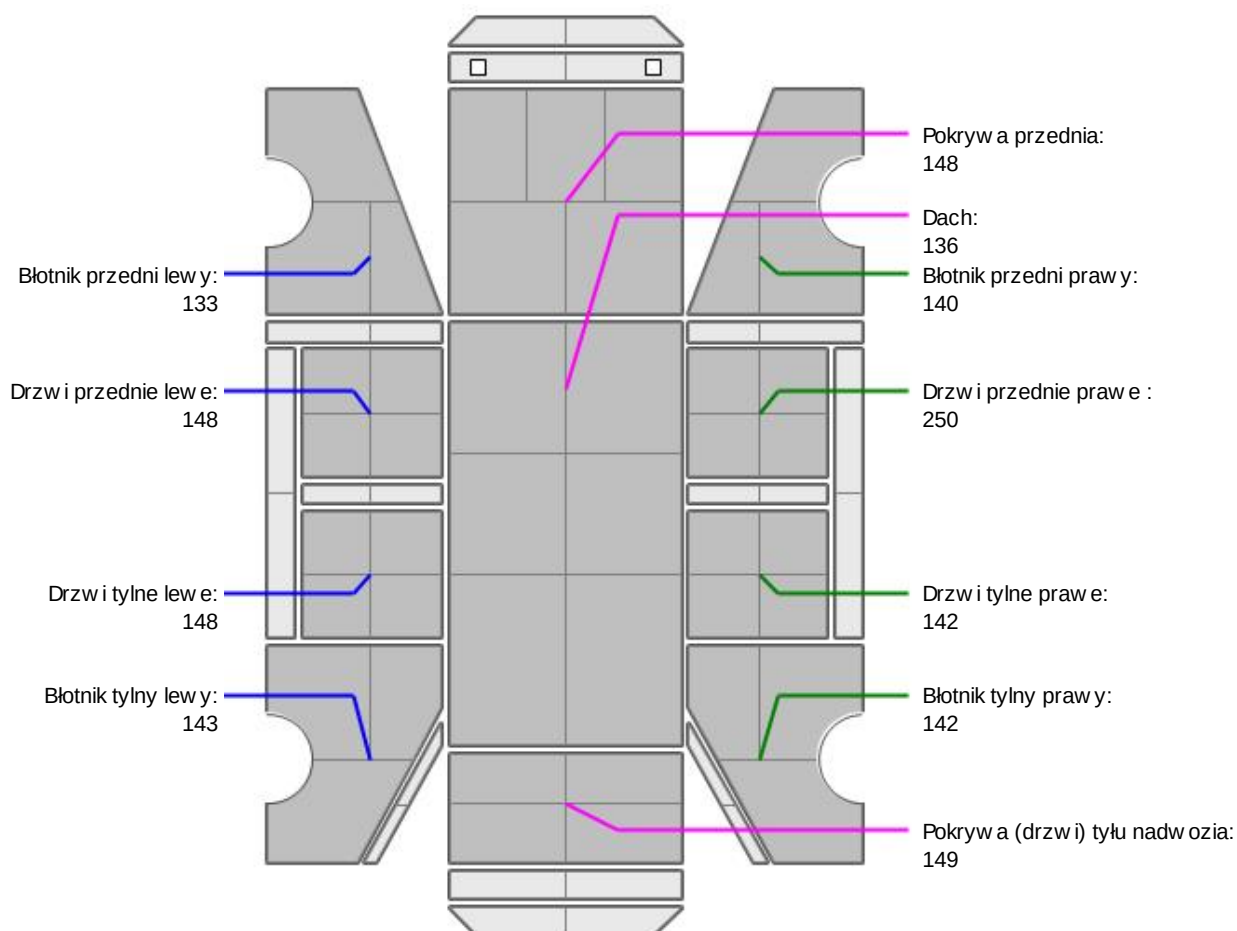
| L.p. | Nazwa elementu | L / P | Grubość powłoki [μm] | Opis |
| 8 | Drzwi przednie | P | 250 | |

Podane przedziały grubości powłoki lakierowej, dotyczą punktów pomiarowych. Nie mogą być traktowane jako gwarancja, że grubość powłoki lakierowej w innych punktach nie wykracza poza te przedziały. Pomiar powłoki lakierowej został wykonany urządzeniem będącym w posiadaniu rzeczoznawcy. Pomiar wykonany innym przyrządem może się różnić.
