Nr zlecenia: 145/25/09/2025/CarArena STANDARD

## wycena wartości

Zadanie: Ocena stanu technicznego i określenie wartości rynkowej pojazdu

| DANE IDENTYFIKACYJNE POJAZDU | | Dane: [O] IX-2025 | |
|---|---|---|---|
| Marka: | <b>VOLKSWAGEN</b> | Nr rejestracyjny: | <b>GD331RP</b> |

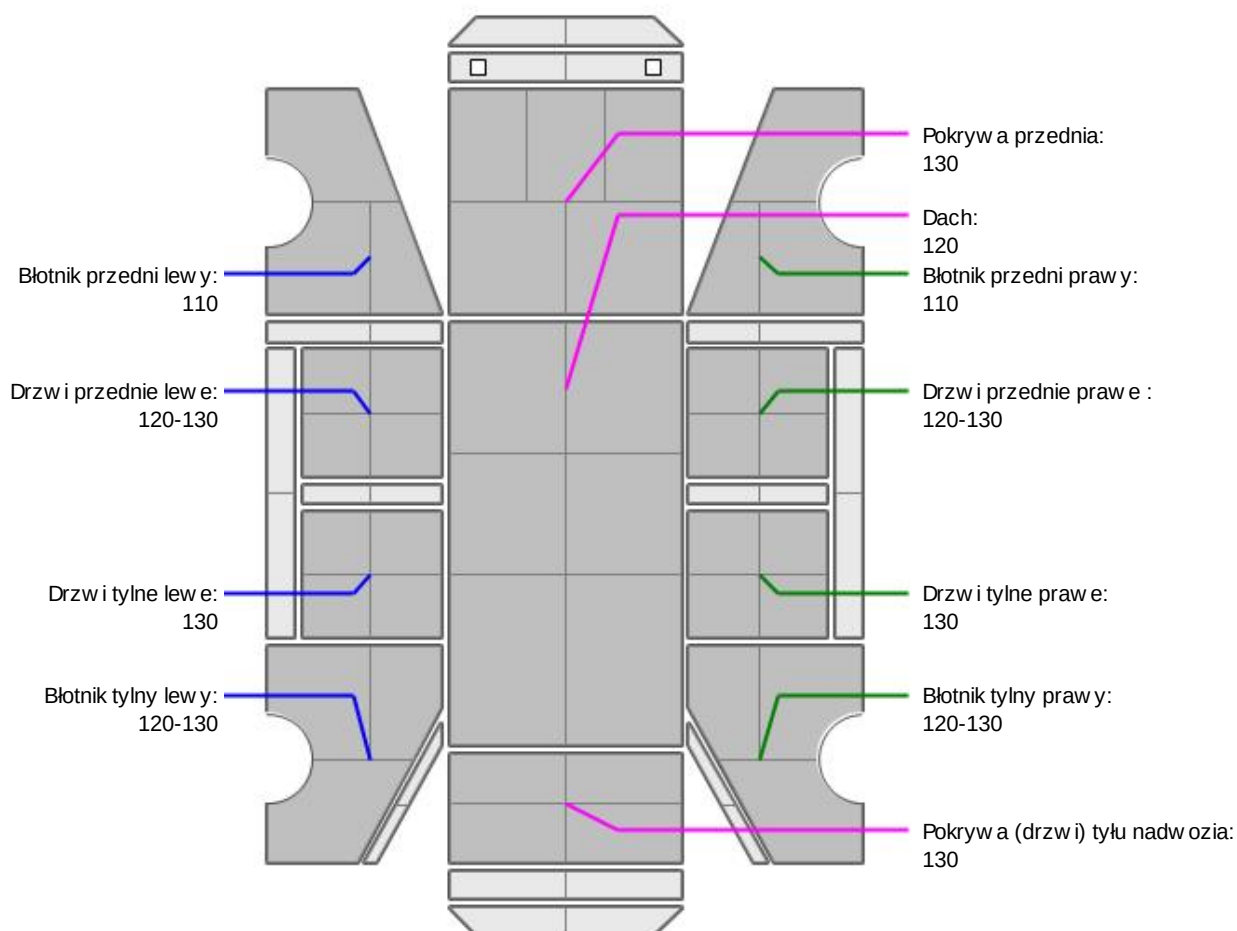
## NADWOZIE – Opis powłoki lakierowej

| L.p. | Nazwa elementu | L / P | Grubość powłoki<br>[μm] | Opis |
| 1 | Pokrywa przednia | | 130 | |
| 2 | Dach | | 120 | |
| 3 | Błotnik przedni | L | 110 | |
| 4 | Drzwi przednie | L | 120-130 | |
| 5 | Drzwi tylne | L | 130 | |
| 6 | Błotnik tylny | L | 120-130 | |
| 7 | Błotnik przedni | P | 110 | |
| 8 | Drzwi przednie | P | 120-130 | |
| 9 | Drzwi tylne | P | 130 | |
| 10 | Błotnik tylny | P | 120-130 | |
| 11 | Pokrywa (drzwi) tyłu nadwozia | | 130 | |

Podane przedziały grubości powłoki lakierowej, dotyczą punktów pomiarowych. Nie mogą być traktowane jako gwarancja, że grubość powłoki lakierowej w innych punktach nie wykracza poza te przedziały. Pomiar powłoki lakierowej został wykonany urządzeniem będącym w posiadaniu rzeczoznawcy. Pomiar wykonany innym przyrządem może się różnić.
