Nr zlecenia: 62/23/09/2025/CarArena STANDARD

## WYCENA WARTOŚCI

Zadanie: Ocena stanu technicznego i określenie wartości rynkowej pojazdu

| DANE IDENTYFIKACYJNE POJAZDU | | Dane: [O] IX-2025 | |
|---|---|---|---|
| Model pojazdu: | <b>Dokker 1.5 dCi MR`15 E6</b> | Nr Info-Ekspert: | <b>009-00602</b> |

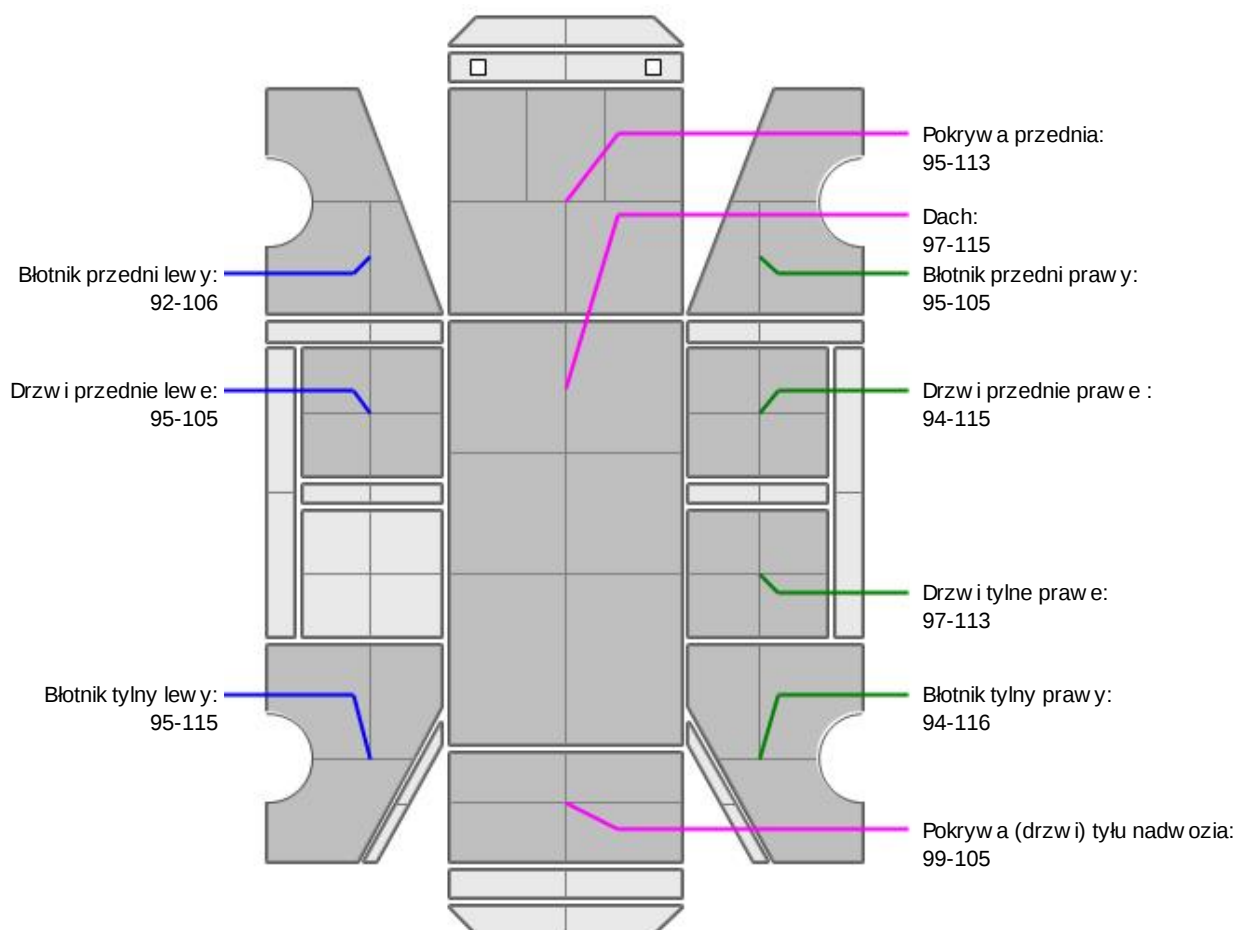
| L.p. | Nazwa elementu | L / P | Grubość powłoki [µm] | Opis |
| 1 | Pokrywa przednia | | 95-113 | |
| 2 | Dach | | 97-115 | |

| 3 | Błotnik przedni | L | 92-106 | |
| 4 | Drzwi przednie | L | 95-105 | |
| 5 | Błotnik tylny | L | 95-115 | |
| 6 | Błotnik przedni | P | 95-105 | |
| 7 | Drzwi przednie | P | 94-115 | |
| 8 | Drzwi tylne | P | 97-113 | |
| 9 | Błotnik tylny | P | 94-116 | |
| 10 | Pokrywa (drzwi) tyłu nadwozia | | 99-105 | |

Podane przedziały grubości powłoki lakierowej, dotyczą punktów pomiarowych. Nie mogą być traktowane jako gwarancja, że grubość powłoki lakierowej w innych punktach nie wykracza poza te przedziały. Pomiar powłoki lakierowej został wykonany urządzeniem będącym w posiadaniu rzeczoznawcy. Pomiar wykonany innym przyrządem może się różnić.
