Nr zlecenia: 32/25/09/2025/CarArena STANDARD

## WYCENA WARTOŚCI

Zadanie: Ocena stanu technicznego i określenie wartości rynkowej pojazdu

| DANE IDENTYFIKACYJNE POJAZDU | | Dane: [D] X-2025 | |
|---|---|---|---|
| Marka: | FORD | Nr rejestracyjny: | GD211WS |

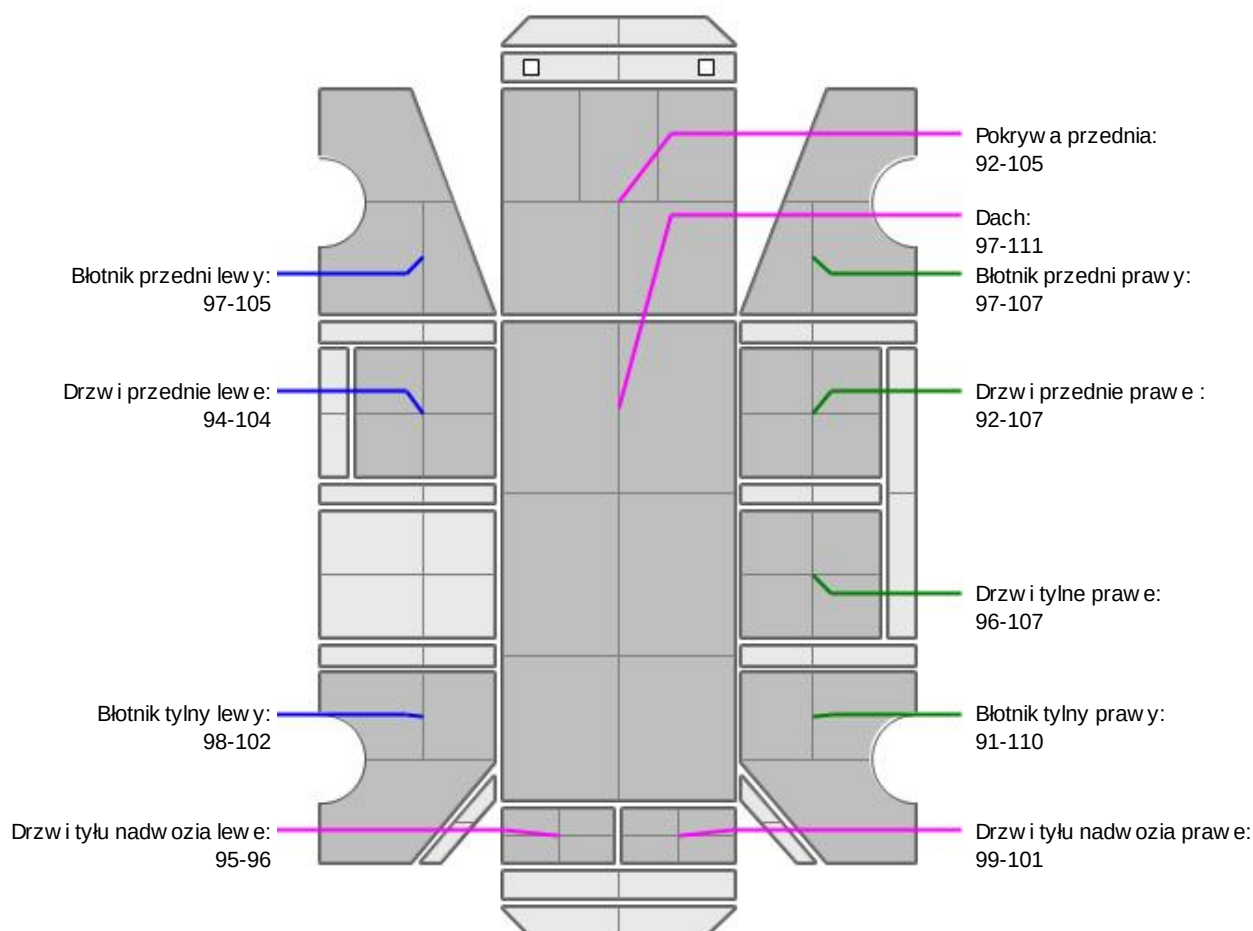
## NADWOZIE – Opis powłoki lakierowej

| L.p. | Nazwa elementu | L / P | Grubość powłoki [μm] | Opis |
| 1 | Pokrywa przednia | | 92-105 | |
| 2 | Dach | | 97-111 | |
| 3 | Błotnik przedni | L | 97-105 | |
| 4 | Drzwi przednie | L | 94-104 | |
| 5 | Błotnik tylny | L | 98-102 | |
| 6 | Drzwi tyłu nadwozia | | 95-96 | |
| 7 | Błotnik przedni | P | 97-107 | |
| 8 | Drzwi przednie | P | 92-107 | |
| 9 | Drzwi tylne | P | 96-107 | |
| 10 | Błotnik tylny | P | 91-110 | |
| 11 | Drzwi tyłu nadwozia | | 99-101 | |

Podane przedziały grubości powłoki lakierowej, dotyczą punktów pomiarowych. Nie mogą być traktowane jako gwarancja, że grubość powłoki lakierowej w innych punktach nie wykracza poza te przedziały. Pomiar powłoki lakierowej został wykonany urządzeniem będącym w posiadaniu rzeczoznawcy. Pomiar wykonany innym przyrządem może się różnić.
