Nr zlecenia: 62/01/09/2025/CarArena STANDARD

## WYCENA WARTOŚCI

Zadanie: Ocena stanu technicznego i określenie wartości rynkowej pojazdu

| DANE IDENTYFIKACYJNE POJAZDU | | Dane: [T] X-2025 | |
|---|---|---|---|
| Model pojazdu: | Sportage 1.6 CRDi MR`19 E6d | Nr Info-Ekspert: | 052-01296 |

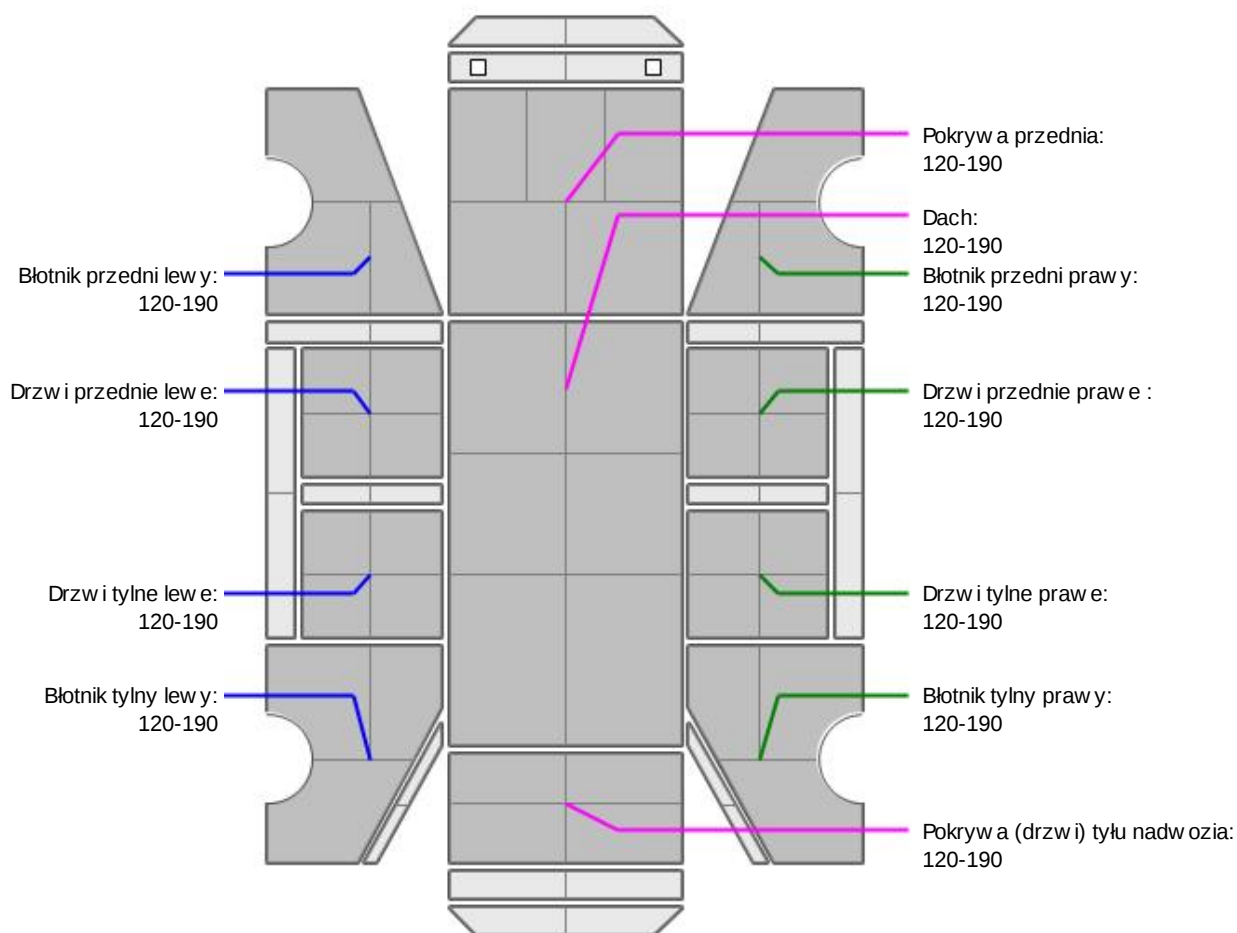
**NADWOZIE – Opis powłoki lakierowej**

| L.p. | Nazwa elementu | L / P | Grubość powłoki [μm] | Opis |
| 1 | Pokrywa przednia | | 120-190 | |
| 2 | Dach | | 120-190 | |
| 3 | Błotnik przedni | L | 120-190 | |
| 4 | Drzwi przednie | L | 120-190 | |
| 5 | Drzwi tylne | L | 120-190 | |
| 6 | Błotnik tylny | L | 120-190 | |
| 7 | Błotnik przedni | P | 120-190 | |
| 8 | Drzwi przednie | P | 120-190 | |
| 9 | Drzwi tylne | P | 120-190 | |
| 10 | Błotnik tylny | P | 120-190 | |
| 11 | Pokrywa (drzwi) tyłu nadwozia | | 120-190 | |

Podane przedziały grubości powłoki lakierowej, dotyczą punktów pomiarowych. Nie mogą być traktowane, jako gwarancja, że grubość powłoki lakierowej w innych punktach nie wykracza poza te przedziały. Pomiar powłoki lakierowej został wykonany urządzeniem będącym w posiadaniu rzeczoznawcy. Pomiar wykonany innym przyrządem może się różnić.
