Nr zlecenia: 60/23/09/2025/CarArena STANDARD

## WYCENA WARTOŚCI

Zadanie: Ocena stanu technicznego i określenie wartości rynkowej pojazdu

| DANE IDENTYFIKACYJNE POJAZDU | | Dane: [T] X-2025 | |
|---|---|---|---|
| Model pojazdu: | <b>Duster dCi MR`18 E6</b> | Nr Info-Ekspert: | <b>009-00707</b> |

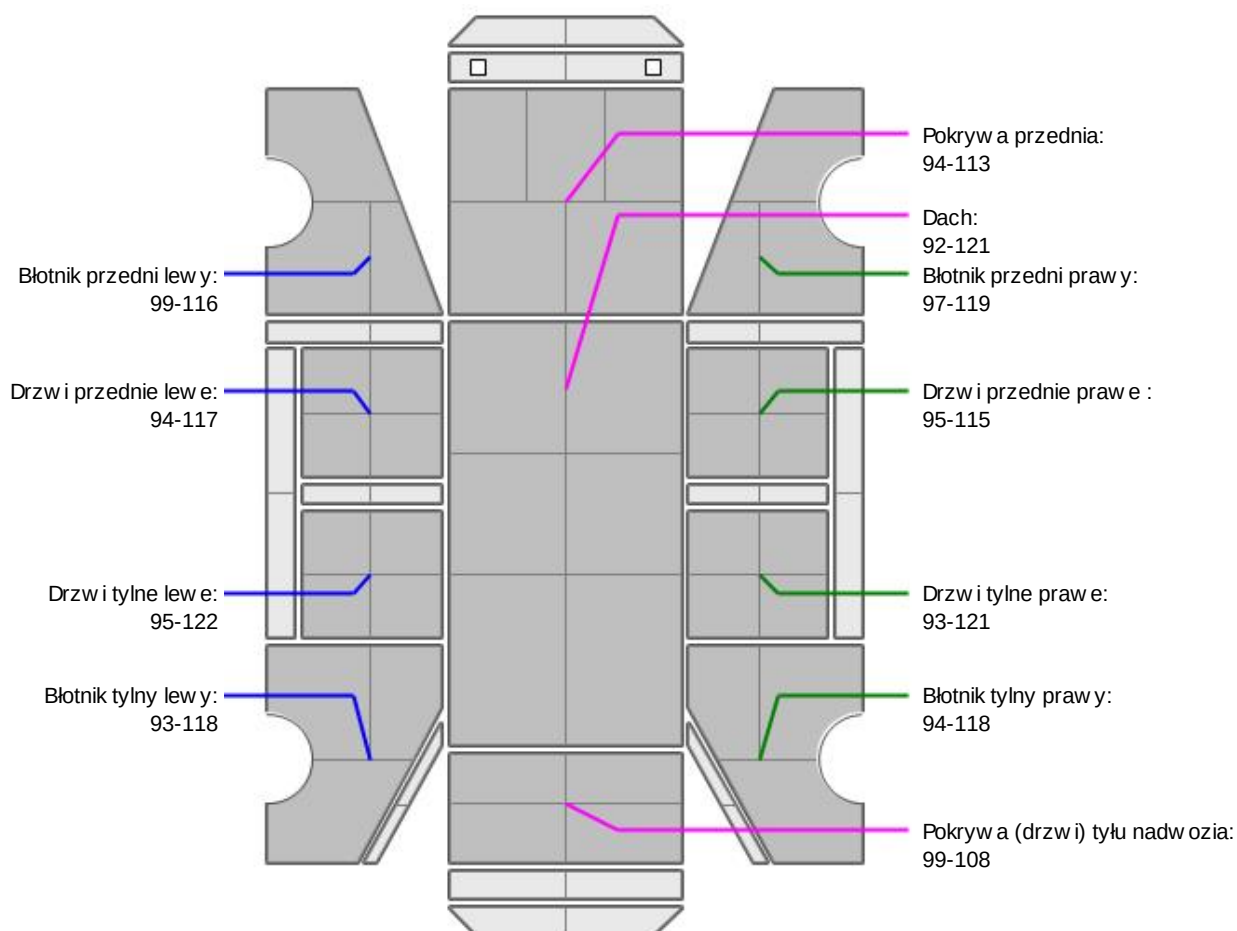
## NADWOZIE – Opis powłoki lakierowej

| L.p. | Nazwa elementu | L / P | Grubość powłoki [μm] | Opis |
| 1 | Pokrywa przednia | | 94-113 | |
| 2 | Dach | | 92-121 | |
| 3 | Błotnik przedni | L | 99-116 | |
| 4 | Drzwi przednie | L | 94-117 | |
| 5 | Drzwi tylne | L | 95-122 | |
| 6 | Błotnik tylny | L | 93-118 | |
| 7 | Błotnik przedni | P | 97-119 | |
| 8 | Drzwi przednie | P | 95-115 | |
| 9 | Drzwi tylne | P | 93-121 | |
| 10 | Błotnik tylny | P | 94-118 | |
| 11 | Pokrywa (drzwi) tyłu nadwozia | | 99-108 | |

Podane przedziały grubości powłoki lakierowej, dotyczą punktów pomiarowych. Nie mogą być traktowane jako gwarancja, że grubość powłoki lakierowej w innych punktach nie wykracza poza te przedziały. Pomiar powłoki lakierowej został wykonany urządzeniem będącym w posiadaniu rzeczoznawcy. Pomiar wykonany innym przyrządem może się różnić.
