## WYCENA WARTOŚCI

Zadanie: Ocena stanu technicznego i określenie wartości rynkowej pojazdu

| DANE IDENTYFIKACYJNE POJAZDU (*) | | Dane: [C] IX-2025 | |
|---|---|---|---|
| Rodzaj pojazdu: | Samochód ciężarowy | VIN: | VF642AEA000006204 |
| Marka: | RENAULT | Nr rejestracyjny: | CMG92C1 |

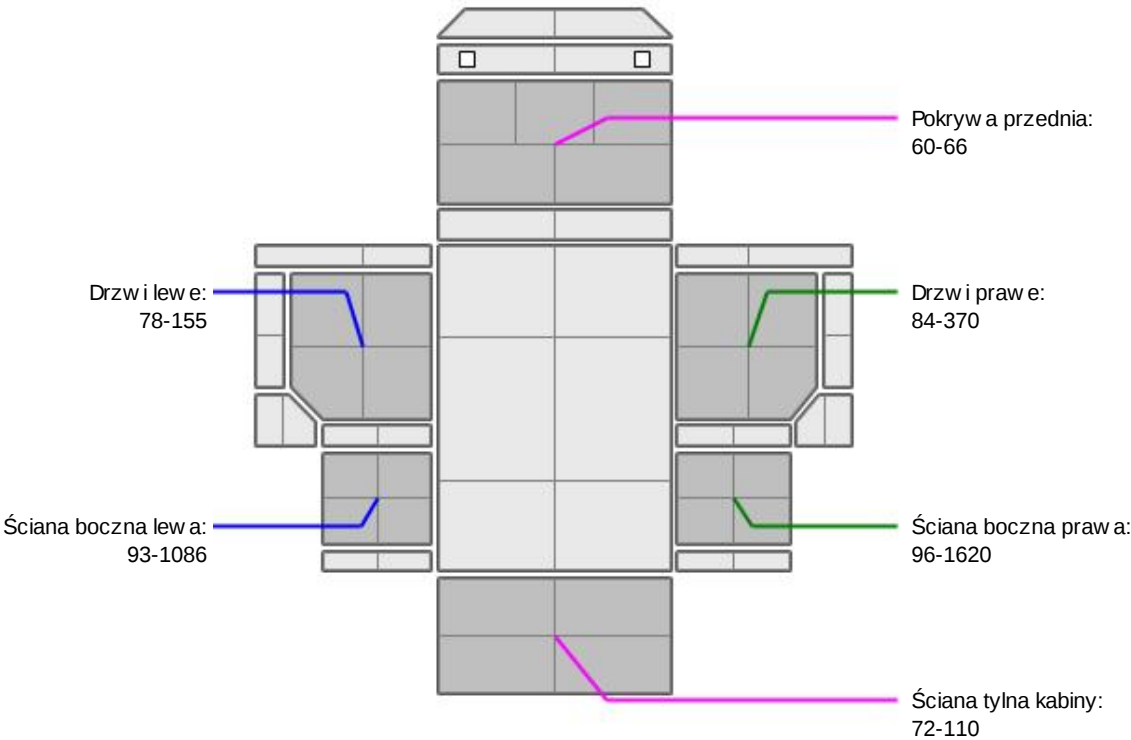
KABINA KIEROWCY – Opis powłoki lakierowej

| L.p. | Nazwa elementu | L / P | Grubość powłoki [µm] | Opis |
| 1 | Pokrywa przednia | | 60-66 | |
| 2 | Drzwi | L | 78-155 | |

| 3 | Ściana boczna | L | 93-1086 | |
| 4 | Drzwi | P | 84-370 | |
| 5 | Ściana boczna | P | 96-1620 | |
| 6 | Ściana tylna kabiny | | 72-110 | |

Podane przedziały grubości powłoki lakierowej, dotyczą punktów pomiarowych. Nie mogą być traktowane jako gwarancja, że grubość powłoki lakierowej w innych punktach nie wykracza poza te przedziały. Pomiar powłoki lakierowej został wykonany urządzeniem będącym w posiadaniu rzeczoznawcy. Pomiar wykonany innym przyrządem może się różnić.
