Nr zlecenia: 43/24/09/2025/CarArena STANDARD

## WYCENA WARTOŚCI

Zadanie: Ocena stanu technicznego i określenie wartości rynkowej pojazdu

| DANE IDENTYFIKACYJNE POJAZDU | | Dane: [O] IX-2025 | |
|---|---|---|---|
| Model pojazdu: | 530 Diesel MR`21 E6d G30 | Nr Info-Ekspert: | 003-06467 |

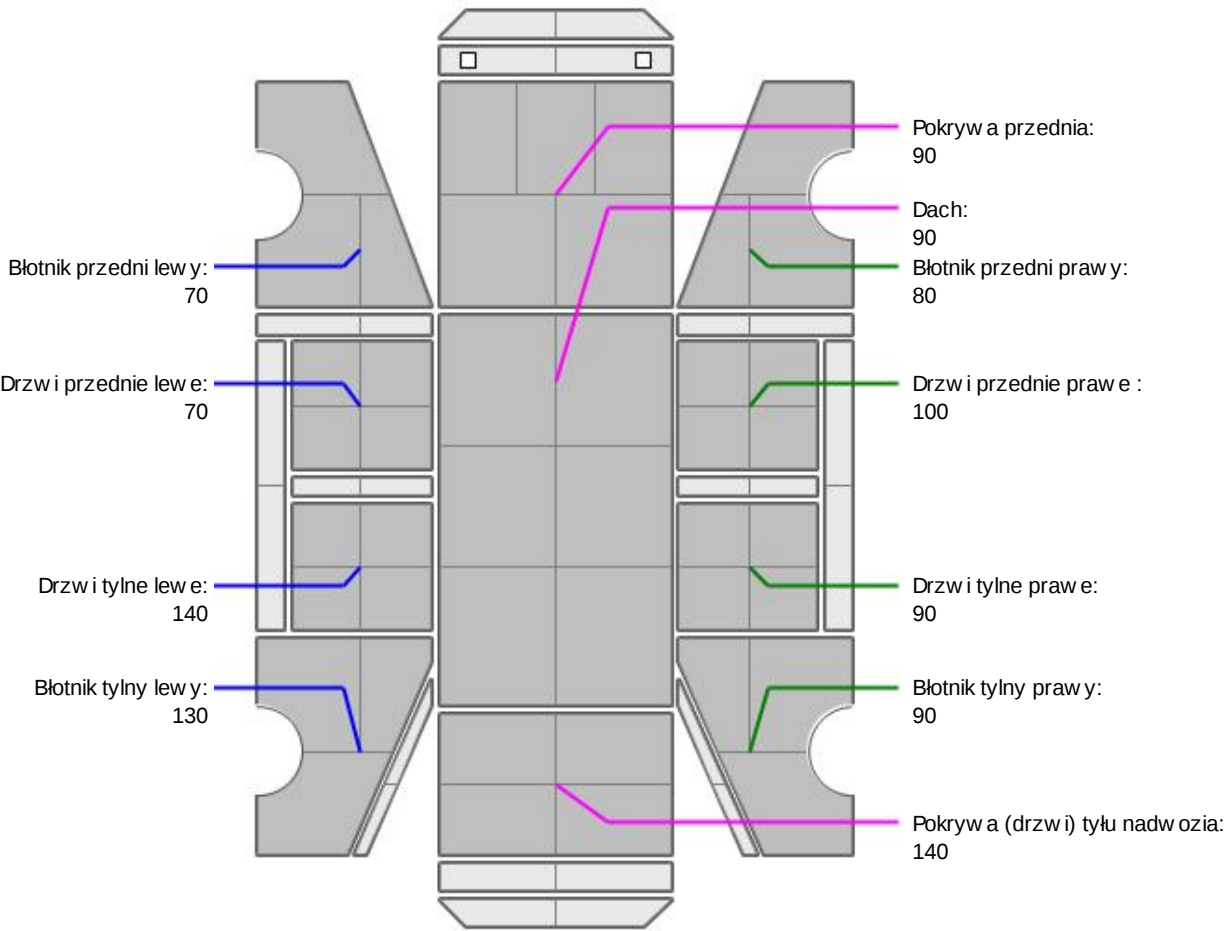
KABINA KIEROWCY – Opis powłoki lakierowej

| L.p. | Nazwa elementu | L / P | Grubość powłoki [µm] | Opis |
| 1 | Pokrywa przednia | | 90 | |
| 2 | Dach | | 90 | |
| 3 | Łotnik przedni | L | 70 | |
| 4 | Drzwi przednie | L | 70 | |
| 5 | Drzwi tylne | L | 140 | |

| 6 | Błotnik tylny | L | 130 | |
| 7 | Błotnik przedni | P | 80 | |
| 8 | Drzwi przednie | P | 100 | |
| 9 | Drzwi tylne | P | 90 | |
| 10 | Błotnik tylny | P | 90 | |
| 11 | Pokrywa (drzwi) tyłu nadwozia | | 140 | |
