## WYCENA WARTOŚCI

Zadanie: Ocena stanu technicznego i określenie wartości rynkowej pojazdu

| DANE IDENTYFIKACYJNE POJAZDU | | Dane: [C] X-2025 | |
|---|---|---|---|
| Rodzaj pojazdu: | Samochód ciężarowy | VIN: | WV1ZZZSYZM9034390 |
| Marka: | VOLKSWAGEN | Nr rejestracyjny: | DW2ME71 |

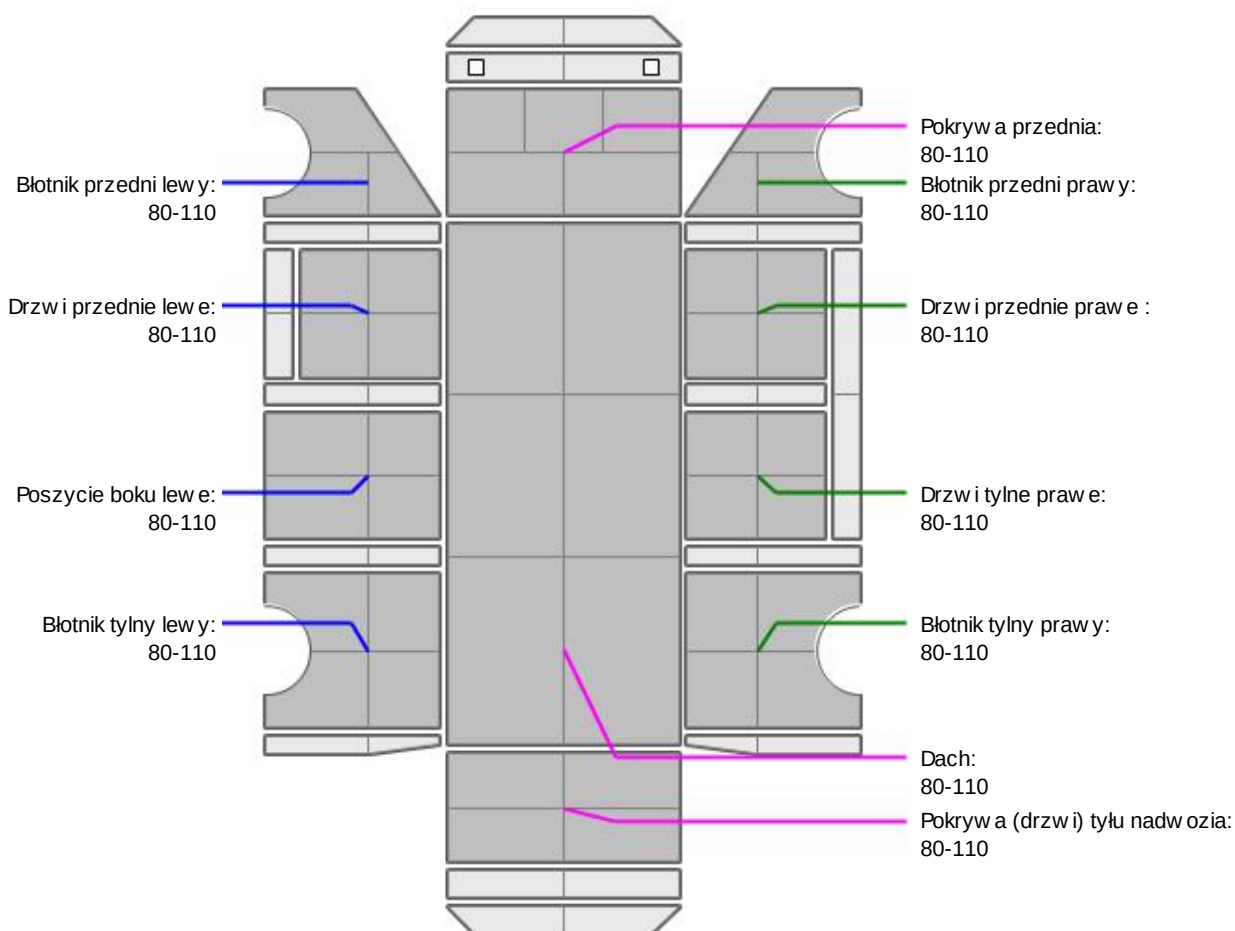
| L.p. | Nazwa elementu | L / P | Grubość powłoki [µm] | Opis |
| 1 | Pokrywa przednia | | 80-110 | |
| 2 | Dach | | 80-110 | |
| 3 | Błotnik przedni | L | 80-110 | |
| 4 | Drzwi przednie | L | 80-110 | |
| 5 | Poszycie boku | L | 80-110 | |

| 6 | Błotnik tylny | L | 80-110 | |
| 7 | Błotnik przedni | P | 80-110 | |
| 8 | Drzwi przednie | P | 80-110 | |
| 9 | Drzwi tylne | P | 80-110 | |
| 10 | Błotnik tylny | P | 80-110 | |
| 11 | Pokrywa (drzwi) tyłu nadwozia | | 80-110 | |

Podane przedziały grubości powłoki lakierowej, dotyczą punktów pomiarowych. Nie mogą być traktowane jako gwarancja, że grubość powłoki lakierowej w innych punktach nie wykracza poza te przedziały. Pomiar powłoki lakierowej został wykonany urządzeniem będącym w posiadaniu rzeczoznawcy. Pomiar wykonany innym przyrządem może się różnić.
