Nr zlecenia: 45/19/09/2025/CarArena STANDARD

## WYCENA WARTOŚCI

Zadanie: Ocena stanu technicznego i określenie wartości rynkowej pojazdu

| DANE IDENTYFIKACYJNE POJAZDU | | Dane: [O] IX-2025 | |
|---|---|---|---|
| Model pojazdu: | Corolla 1.8 Hybrid MR`19 E6 | Nr Info-Ekspert: | 037-03194 |

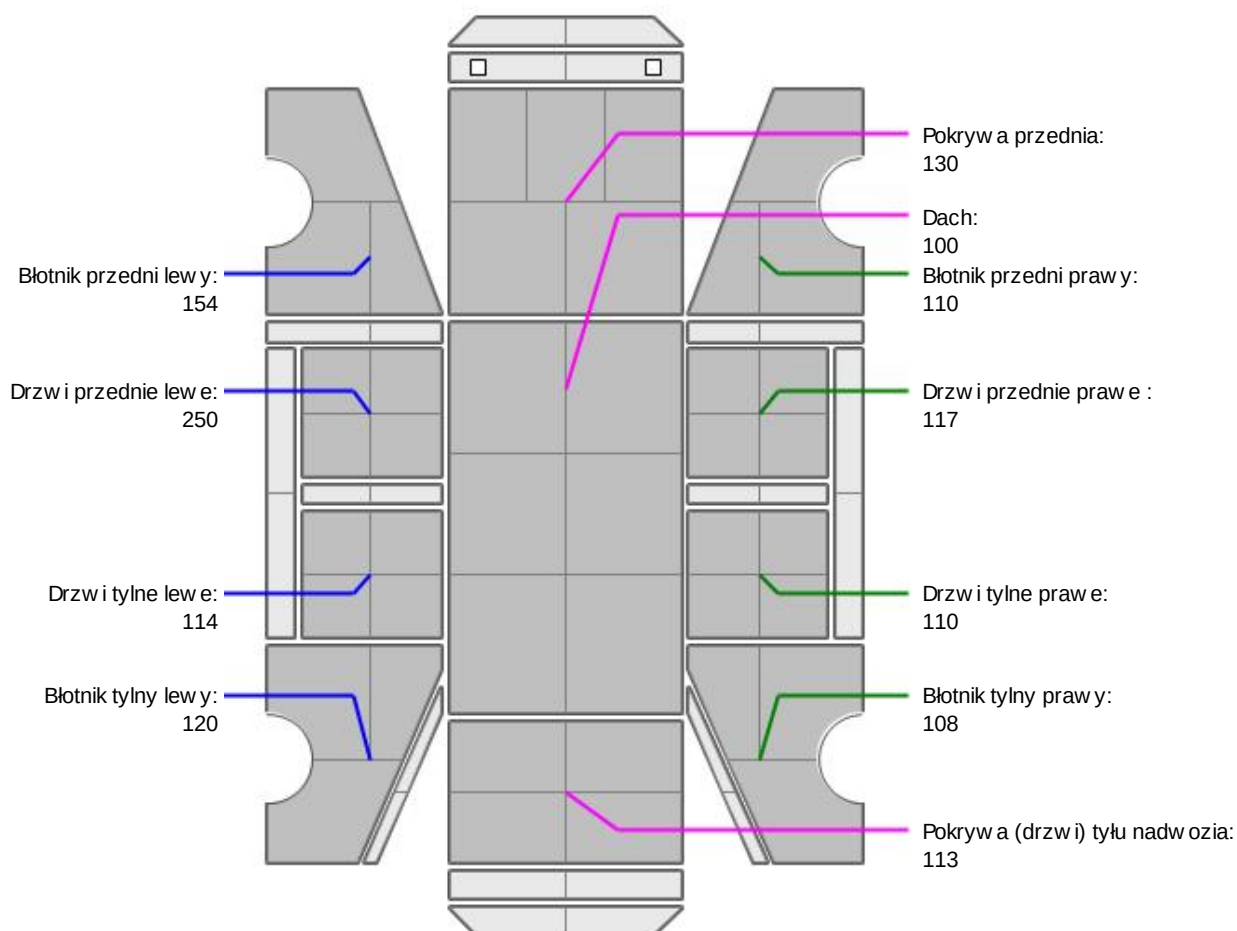
**KABINA KIEROWCY – Opis powłoki lakierowej**

| L.p. | Nazwa elementu | L / P | Grubość powłoki [μm] | Opis |
| 1 | Pokrywa przednia | | 130 | |
| 2 | Dach | | 100 | |
| 3 | Błotnik przedni | L | 154 | |
| 4 | Drzwi przednie | L | 250 | |
| 5 | Drzwi tylne | L | 114 | |
| 6 | Błotnik tylny | L | 120 | |
| 7 | Błotnik przedni | P | 110 | |
| 8 | Drzwi przednie | P | 117 | |
| 9 | Drzwi tylne | P | 110 | |
| 10 | Błotnik tylny | P | 108 | |
| 11 | Pokrywa (drzwi) tyłu nadwozia | | 113 | |
