Nr zlecenia: 21/25/09/2025/CarArena STANDARD

## WYCENA WARTOŚCI

Zadanie: Ocena stanu technicznego i określenie wartości rynkowej pojazdu

| DANE IDENTYFIKACYJNE POJAZDU | | Dane: [O] IX-2025 | |
|---|---|---|---|
| Model pojazdu: | <b>Auris 1.6 MR`15 E6</b> | Nr Info-Ekspert: | <b>037-02735</b> |

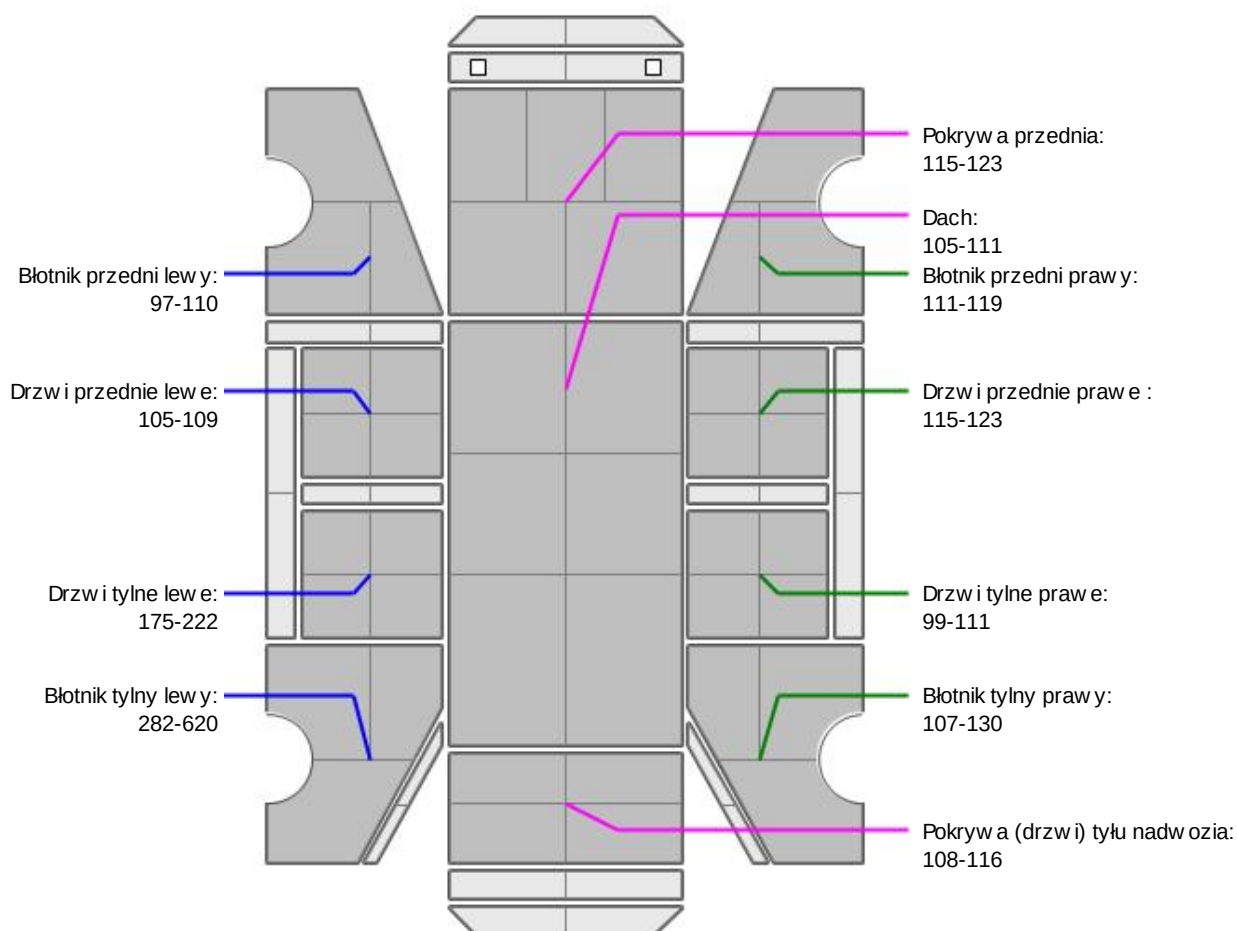
**NADWOZIE – Opis powłoki lakierowej**

| L.p. | Nazwa elementu | L / P | Grubość powłoki [μm] | Opis |
| 1 | Pokrywa przednia | | 115-123 | |
| 2 | Dach | | 105-111 | |
| 3 | Błotnik przedni | L | 97-110 | |
| 4 | Drzwi przednie | L | 105-109 | |
| 5 | Drzwi tylne | L | 175-222 | |
| 6 | Błotnik tylny | L | 282-620 | |
| 7 | Błotnik przedni | P | 111-119 | |
| 8 | Drzwi przednie | P | 115-123 | |
| 9 | Drzwi tylne | P | 99-111 | |
| 10 | Błotnik tylny | P | 107-130 | |
| 11 | Pokrywa (drzwi) tyłu nadwozia | | 108-116 | |

Podane przedziały grubości powłoki lakierowej, dotyczą punktów pomiarowych. Nie mogą być traktowane jako gwarancja, że grubość powłoki lakierowej w innych punktach nie wykracza poza te przedziały. Pomiar powłoki lakierowej został wykonany urządzeniem będącym w posiadaniu rzeczoznawcy. Pomiar wykonany innym przyrządem może się różnić.
