## WYCENA WARTOŚCI

Zadanie: Ocena stanu technicznego i określenie wartości rynkowej pojazdu

| DANE IDENTYFIKACYJNE POJAZDU | | Dane: [O] X-2025 | |
|---|---|---|---|
| Marka: | <b>HYUNDAI</b> | Nr rejestracyjny: | <b>EBEMG20</b> |
| Model pojazdu: | <b>i40 2.0 MR`15 E6</b> | Nr Info-Ekspert: | <b>016-01124</b> |

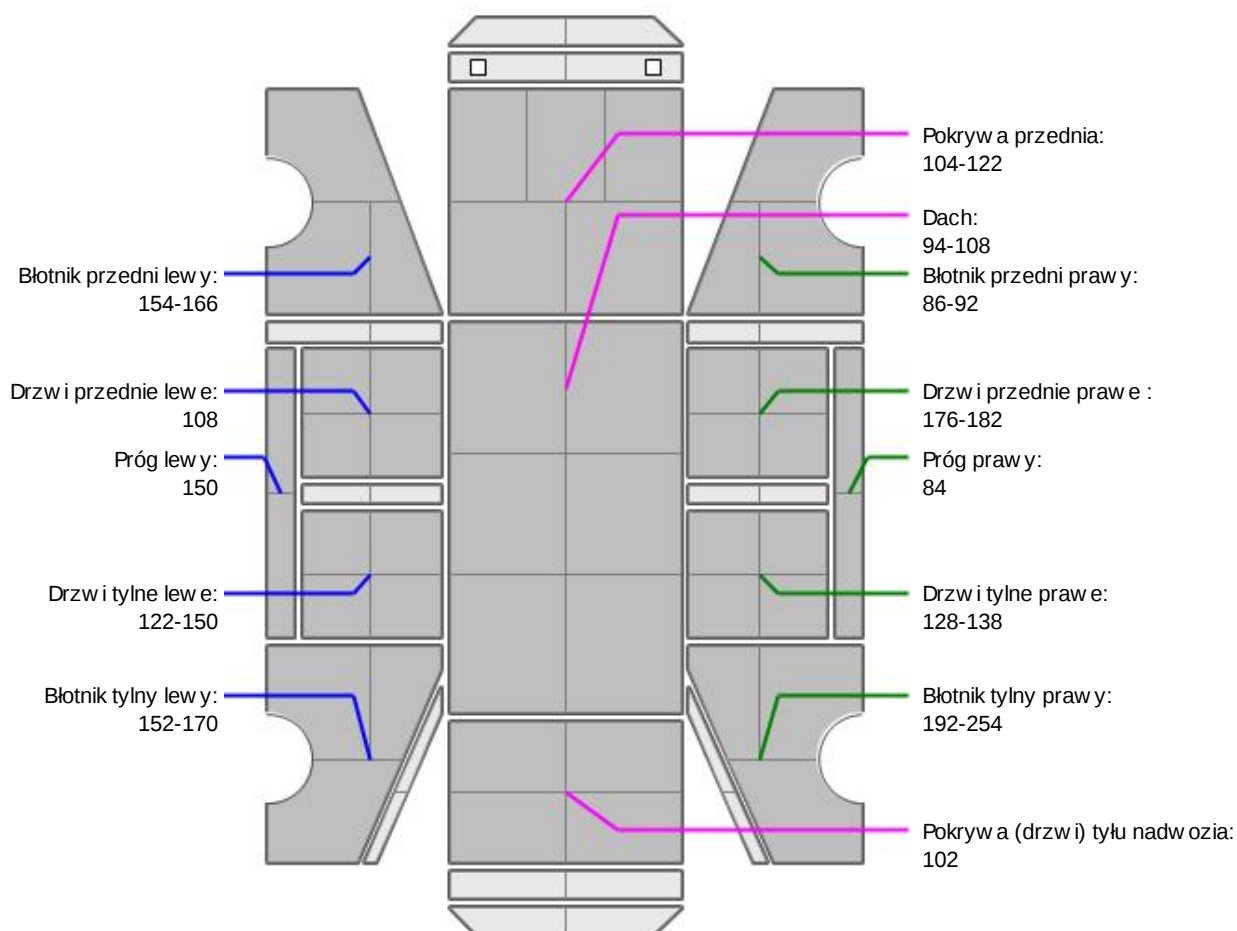
**KABINA KIEROWCY – Opis powłoki lakierowej**

| L.p. | Nazwa elementu | L / P | Grubość powłoki [μm] | Opis |
| 1 | Pokrywa przednia | | 104-122 | |
| 2 | Dach | | 94-108 | |
| 3 | Błotnik przedni | L | 154-166 | |
| 4 | Próg | L | 150 | |
| 5 | Drzwi przednie | L | 108 | |
| 6 | Drzwi tylne | L | 122-150 | |
| 7 | Błotnik tylny | L | 152-170 | |
| 8 | Błotnik przedni | P | 86-92 | |
| 9 | Próg | P | 84 | |
| 10 | Drzwi przednie | P | 176-182 | |
| 11 | Drzwi tylne | P | 128-138 | |
| 12 | Błotnik tylny | P | 192-254 | |
| 13 | Pokrywa (drzwi) tyłu nadwozia | | 102 | |

Podane przedziały grubości powłoki lakierowej, dotyczą punktów pomiarowych. Nie mogą być traktowane jako gwarancja, że grubość powłoki lakierowej w innych punktach nie wykracza poza te przedziały. Pomiar powłoki lakierowej został wykonany urządzeniem będącym w posiadaniu rzeczoznawcy. Pomiar wykonany innym przyrządem może się różnić.
